北鎌倉隧道安全対策検討業務

報告書

平成 29 年 3 月 31 日

3.3 はく落原因等検証結果

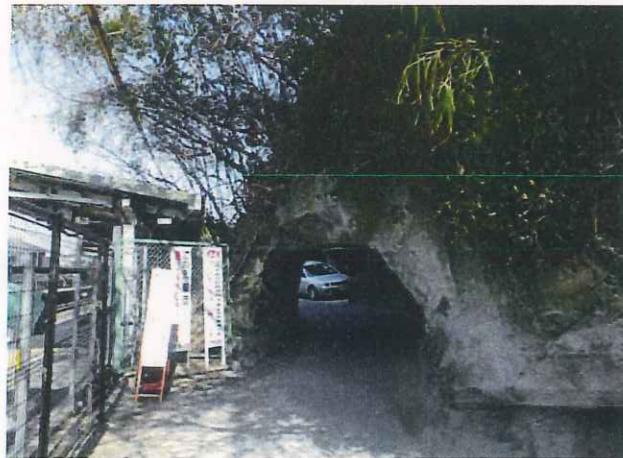
写真3.3.1 H26.3 鎌倉側坑口状況

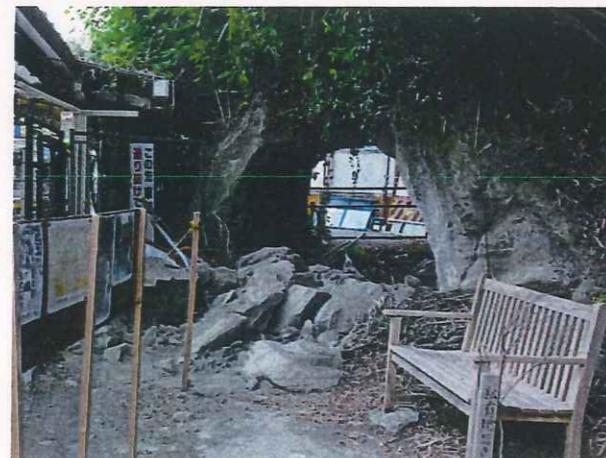
北鎌倉隧道において、平成28年8月11日午後4時50分頃、北鎌倉隧道（鎌倉市山ノ内520番地）付近の岩が一部崩落しているとの連絡を受け、確認したところ鎌倉側坑口付近で約4m³の岩石がはく落していました。また、北鎌倉隧道は、崩落の危険性があるため、平成27年4月28日から通行止めの措置を取っており、このはく落によるけが人その他の被害はなかった。

写真3.3.2 H28.8.12 はく落直後の状況

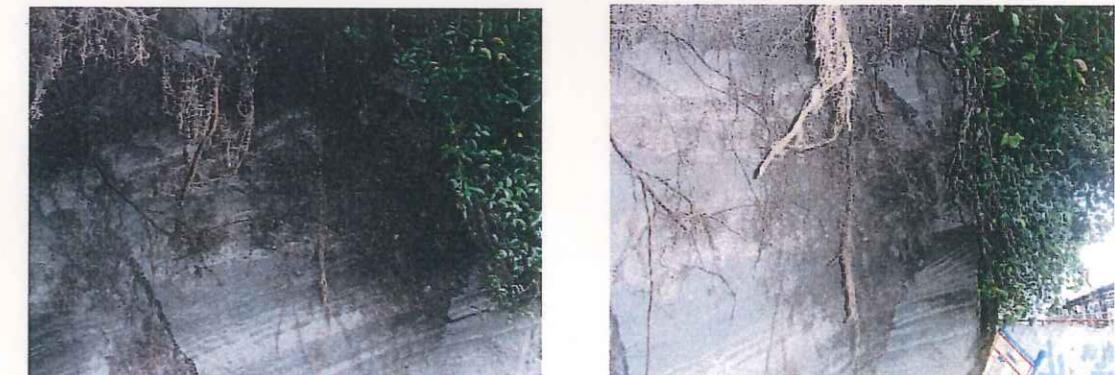
- ・岩の割れ目に樹木の根が入り込み、徐々に根の影響で割れ目が開いていった。

- ・残っている根に滑り落ちている様子ではなく、はく落した部分の下のほうに少し圧縮して擦れたような跡があることから、そこを支点にして岩塊が引張により転倒するように剥がれた。

写真3.3.3 はく落箇所のひび割れに樹木の根が入り込んでいた状況

- ・サクラ属は亀裂に根を伸長しやすい種であり、実際にはく落箇所に網目状に根茎が伸長していることから、岩盤の風化及びはく落の要因の一つになっていると考えられる。また、風雨による幹枝の揺れによる亀裂の拡大、はく落の助長も懸念されるため、優先的に伐採、除去する。
- ・はく落箇所への根茎の侵入が確認されたフジ属とウツギ属についても、亀裂に根茎が侵入しやすい可能性があるため、伐採し、除去することが望ましい。
