北鎌倉隧道安全対策検討業務委託
第1回委員会資料

経緯及び国指定史跡円覚寺境内保存管理計画の説明

平成28年11月10日

一般社団法人 日本トンネル技術協会

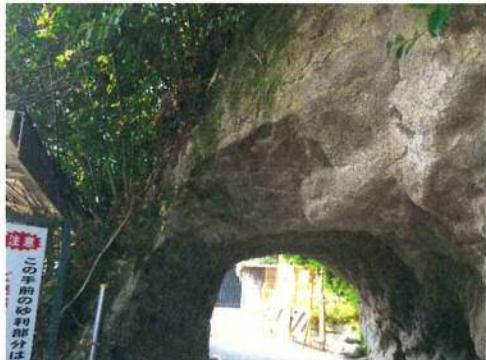
① 鎌倉側坑口状況

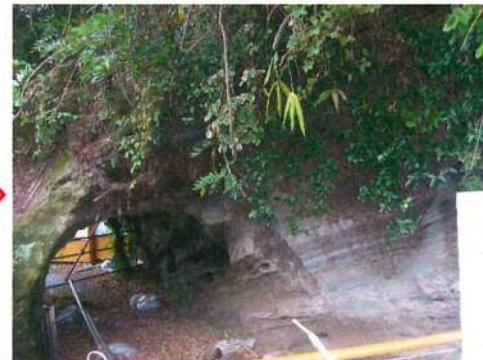
・鎌倉側坑口上部及び山側はく落

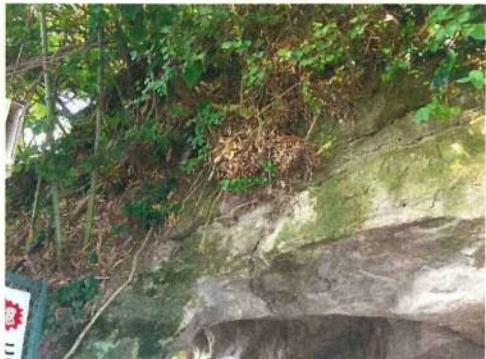
② 鎌倉側坑口上部ひび割れ状況

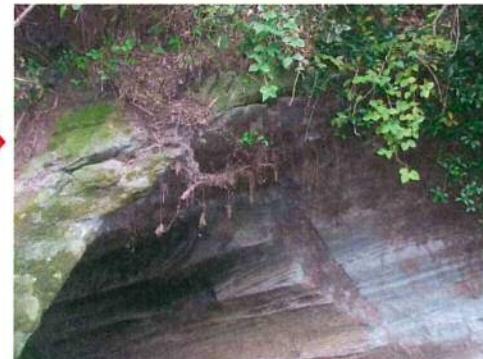
・ひび割れ沿いのはく落

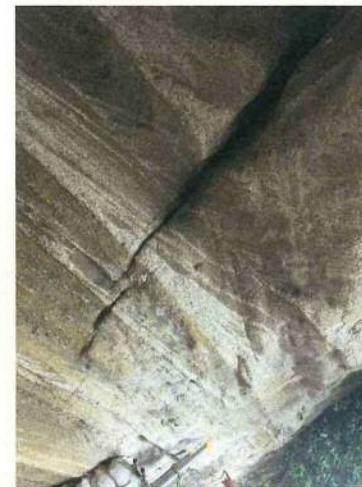
③ 鎌倉側坑口山側のひび割れ状況

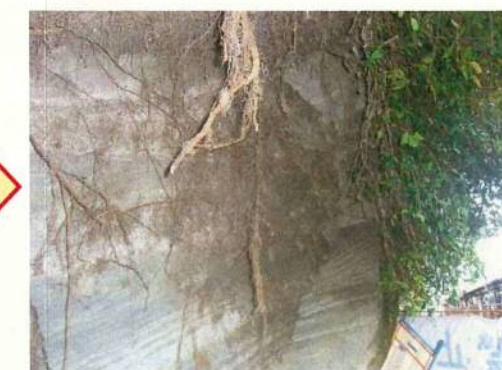
・山側ひび割れ部からのはく落状況

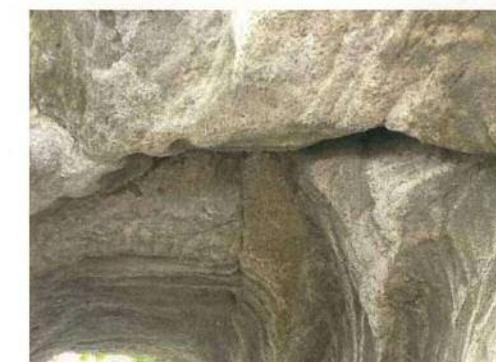
④ ひび割れからの樹木の根

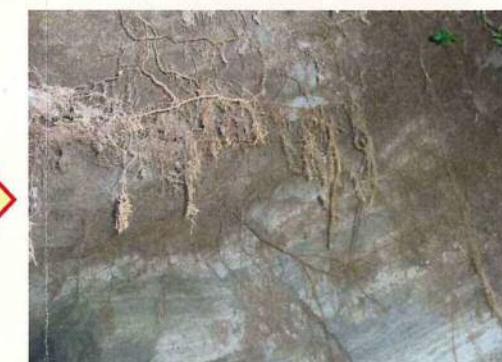
・はく落部の樹木の根の状況

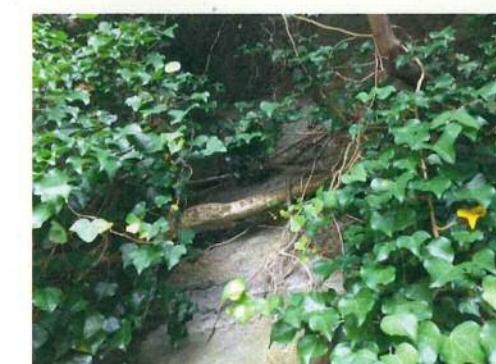
⑤ 大船側坑口上部ひび割れ状況

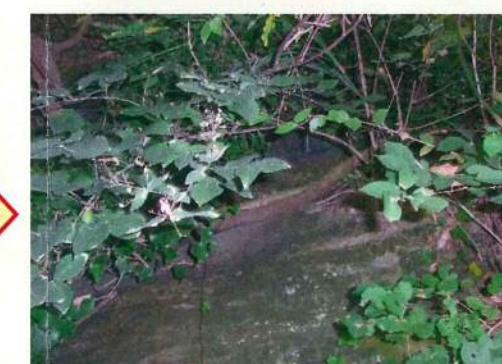
・大船側坑口上部は変化なし

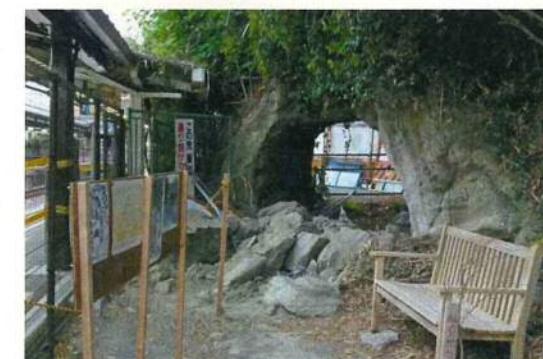
⑥ H28.8月 岩塊が落ちた直後

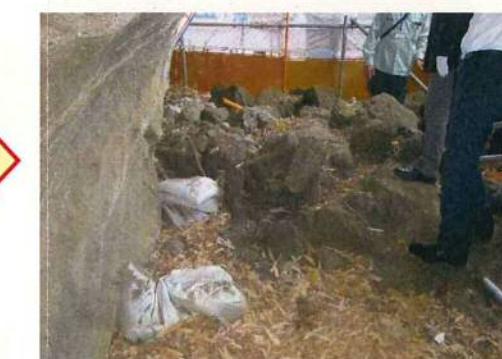
・岩塊が風化し砂質化している
