北鎌倉隧道安全対策検討業務委託  
第2回委員会資料

本設に向けた文化財的価値の保全方針の検討について

平成29年1月30日

一般社団法人 日本トンネル技術協会

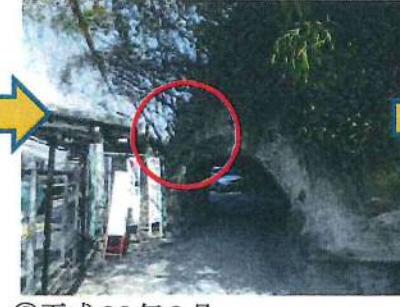
② 平成 26 年 3 月

- ・鎌倉側坑口左肩部のはく落（土砂）
- ・トンネル内部のはく落、ひび割れの進行

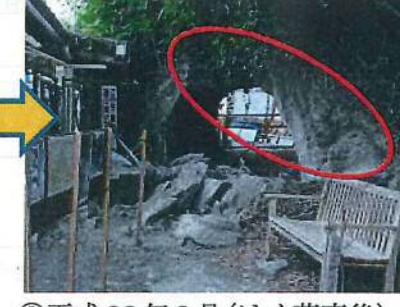
③ 平成 28 年 8 月（はく落直後）

- ・鎌倉側坑口右肩部のはく落（岩盤）
- ・さらにはく落する可能性あり

- 岩の割れ目に樹木の根が入り込み、徐々に根の影響で割れ目が開いていった。
- 残っている根に滑り落ちている様子ではなく、はく落した部分の下のほうに少し圧縮して擦れたような跡があることから、そこを支点にして岩塊が引張により転倒するように剥がれた。
- 電車の揺れも少なからず影響していると思われる。

- 鎌倉側の坑口上部は本当に危険であり、いつ崩れてもおかしくない。坑口部の水平方向のひび割れとトンネルから延びる縦断方向のひび割れが交差する箇所は、特に注意。今後、はく落につながる可能性がある。鎌倉側のはく落した箇所はもう一枚落ちる可能性がある。
- 大船側の以前崩れた箇所の上部はさらに崩れる恐れがある。
- ひび割れに根が入り込んでいる箇所は、風で木が揺れるだけでも徐々にひび割れが進行する。特に太い根の場合は振動が岩に伝わるので危ない。

- 水平方向のひび割れが JR 側斜面に通じているようであれば問題である。必ず確認したほうがいい。水平方向のひび割れが下のほうに発生すると大きな崩落につながる可能性がある。
- 一番大事なのは人命。現時点で見えている落ちそうな岩塊は落としたほうがいい。いつか必ず落ちる。残すのは無駄が多い。
- 割れ目に変位計を取り付け、ひび割れが開口すればランプが点灯して危険を知らせる等の措置をとる。

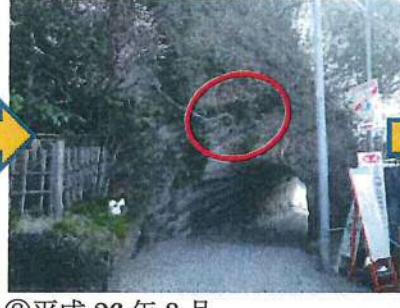
② 平成 26 年 3 月

- ・大船側坑口上部のはく落（岩盤）

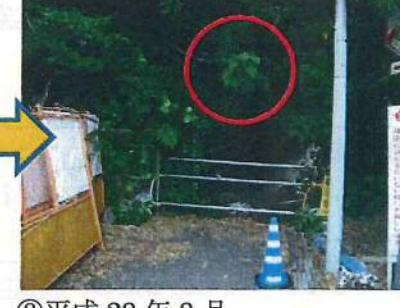
③ 平成 28 年 8 月

- ・植生の繁茂が著しい
- ・はく落する可能性のある不安定岩塊あり

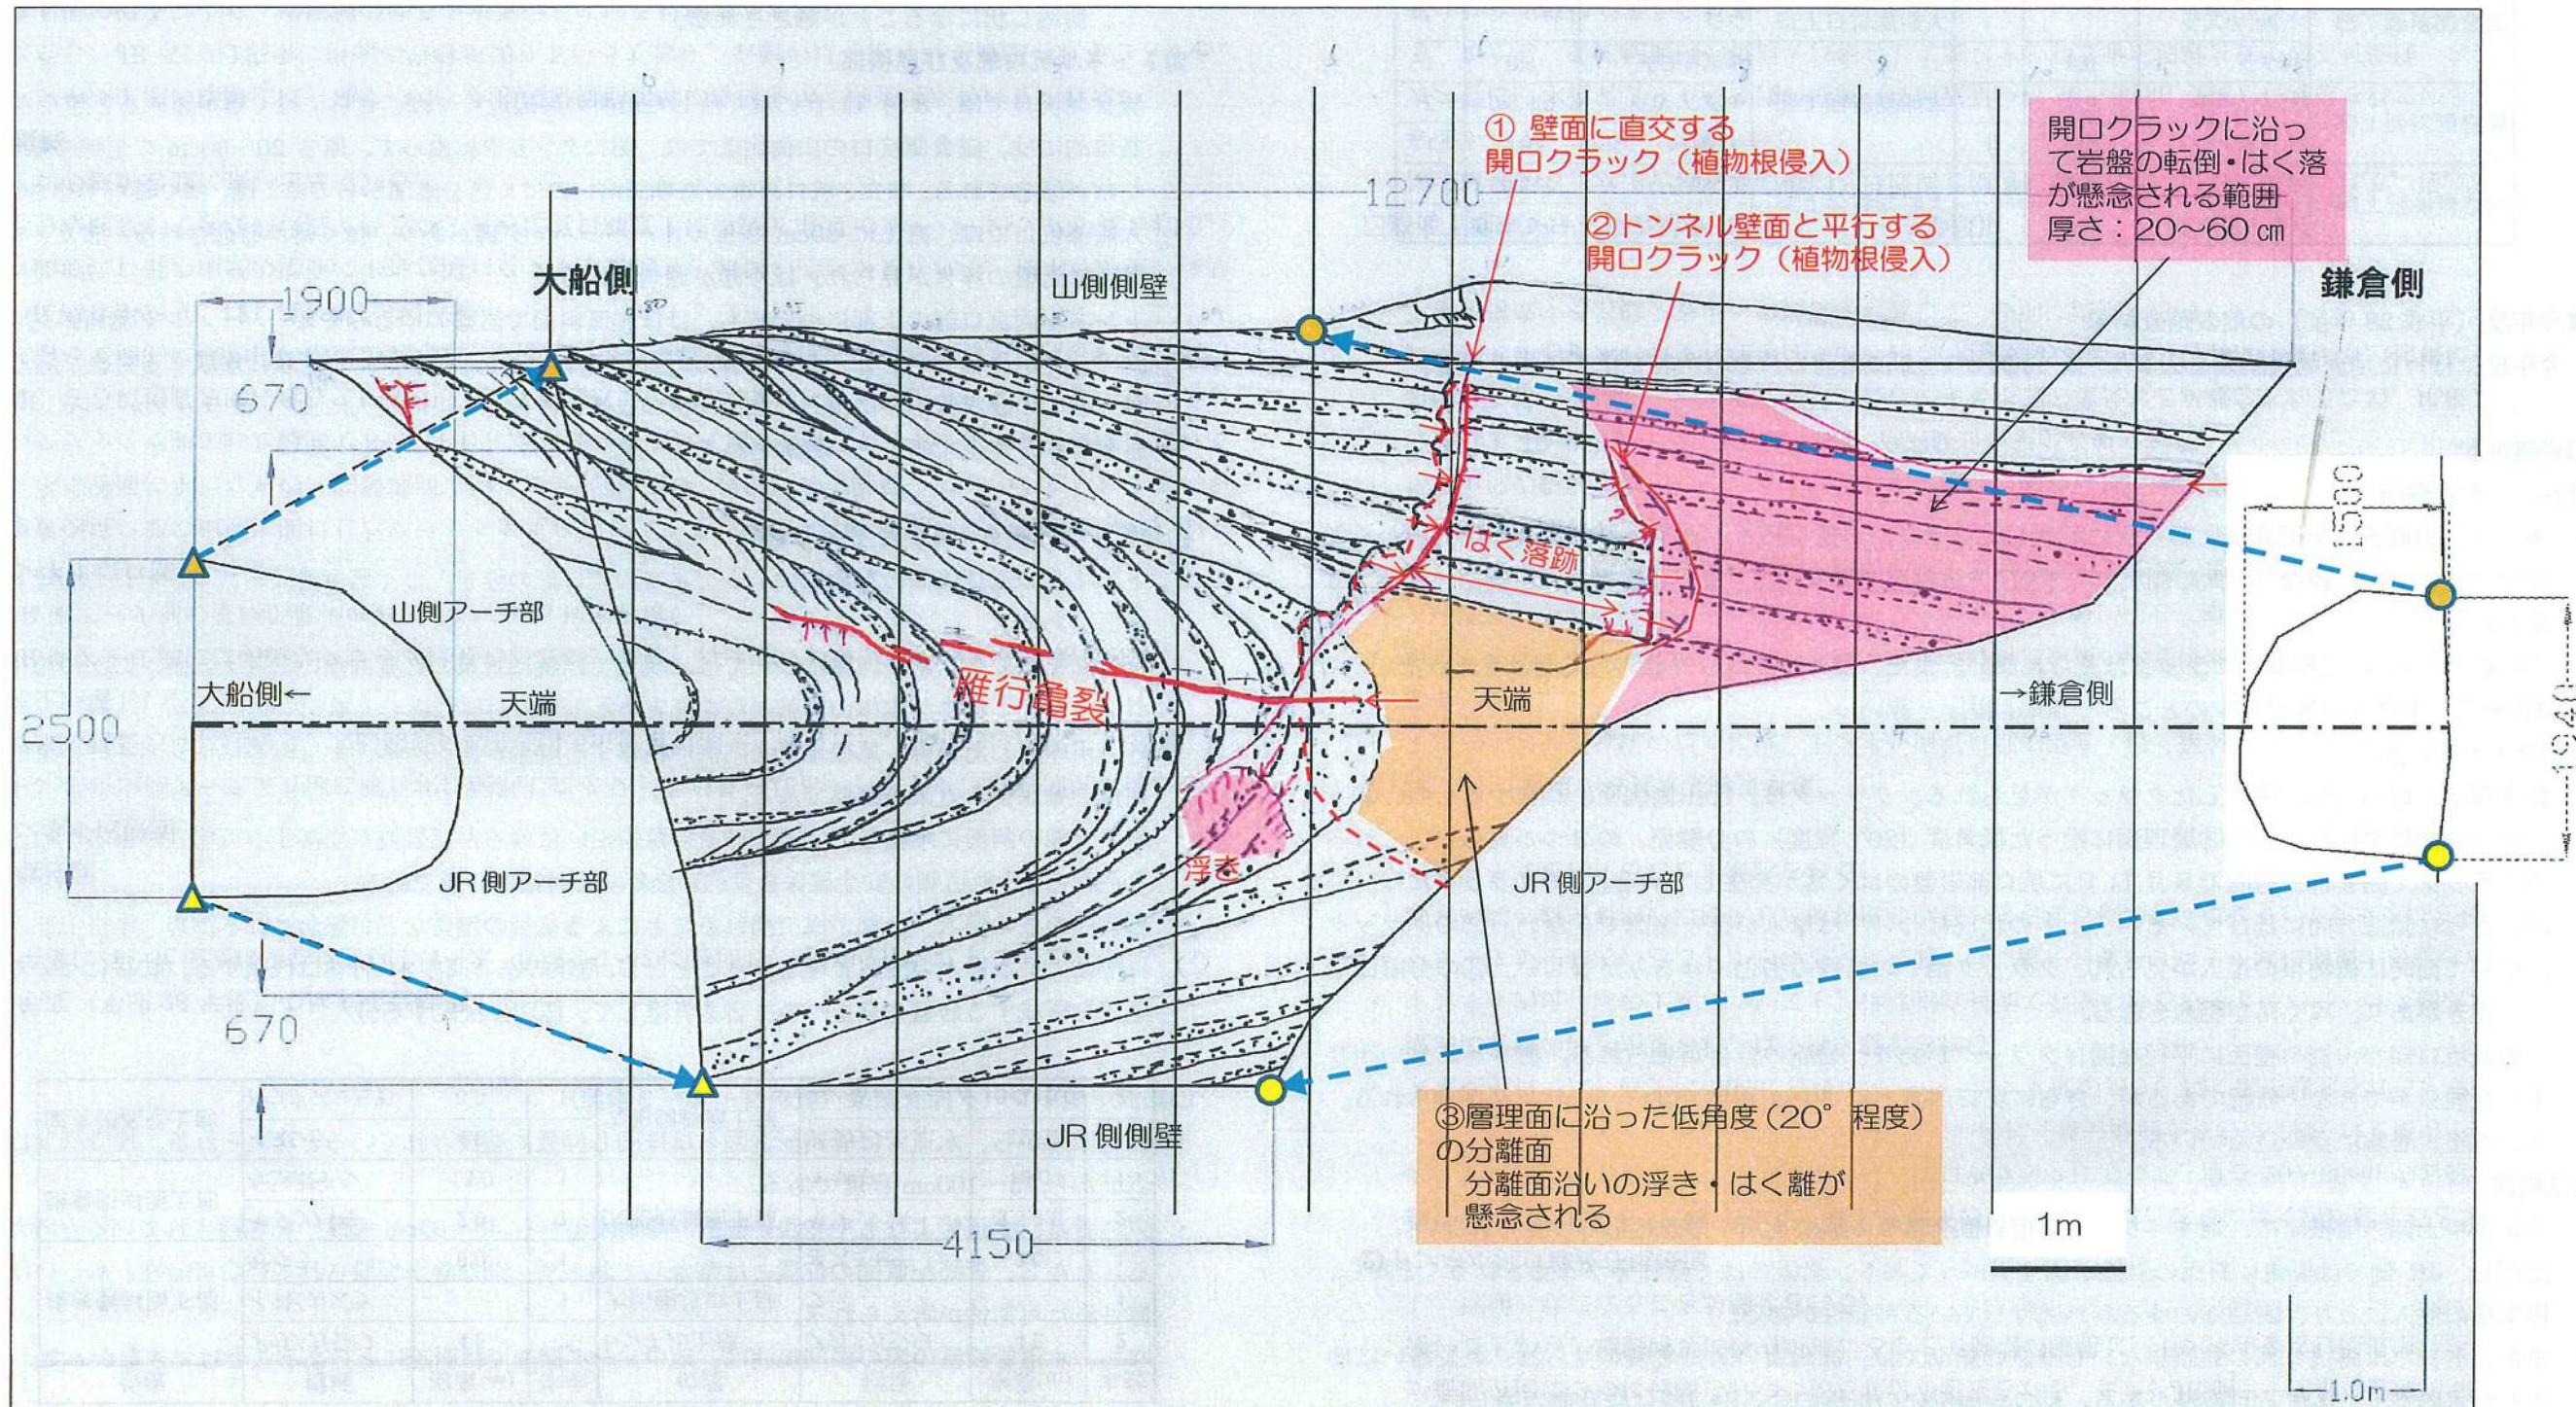
図 2-1 トンネル内壁面スケッチ

- 針貫入試験機で強度を計測した結果、JR 側側壁 300 kN/m<sup>2</sup>、山側側壁 150～200 kN/m<sup>2</sup> と JR 側のほうが明らかに強度が高い。
- トンネルの天端のひびは一連で割れていると考えたほうがよい。
- トンネル中央のひび割れはせん断応力がかかっていると考えられる。普通は端にできるので、片持ちのトンネルになっているのかもしれない。
- 力学的に、水道管設置のために開削した部分が埋め戻してあるものの、そこで受け持たなければならない力を受け持っていないため、トンネル上部が動きやすくなっている可能性がある。

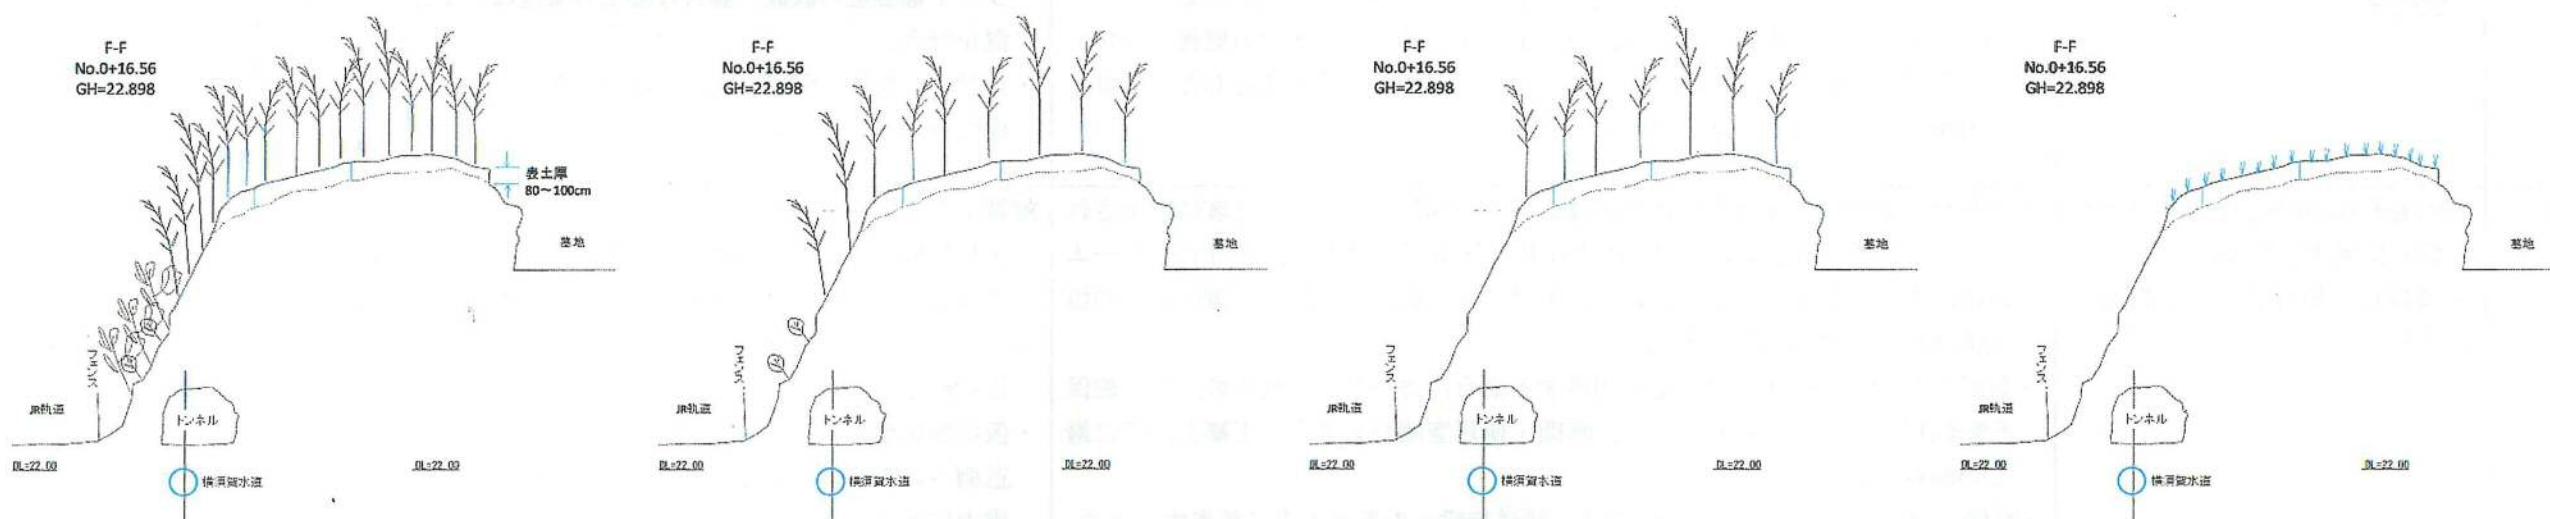
図② 植生の取扱いの例

尾根全体には主にタケとササが分布し、斜面部には樹木も繁茂している。  
トンネル内部の亀裂や割れ目沿いに樹根が確認されている。

間伐、枝払い等の植生管理は、大きく尾根の景観を変えることはないため行う。

尾根の形状保存及びトンネルの崩落に影響のある尾根斜面部の支障木の伐採は認める。  
ただし、抜根は善し悪しがあるため、個別に実施を検討する。

尾根上部の樹木は、岩盤に悪影響を及ぼしているとは考えにくいこと、大きく景観を変えることになることから全伐は行わない。
