④ 平成26年度 北鎌倉トンネル点検

3. 総合所見

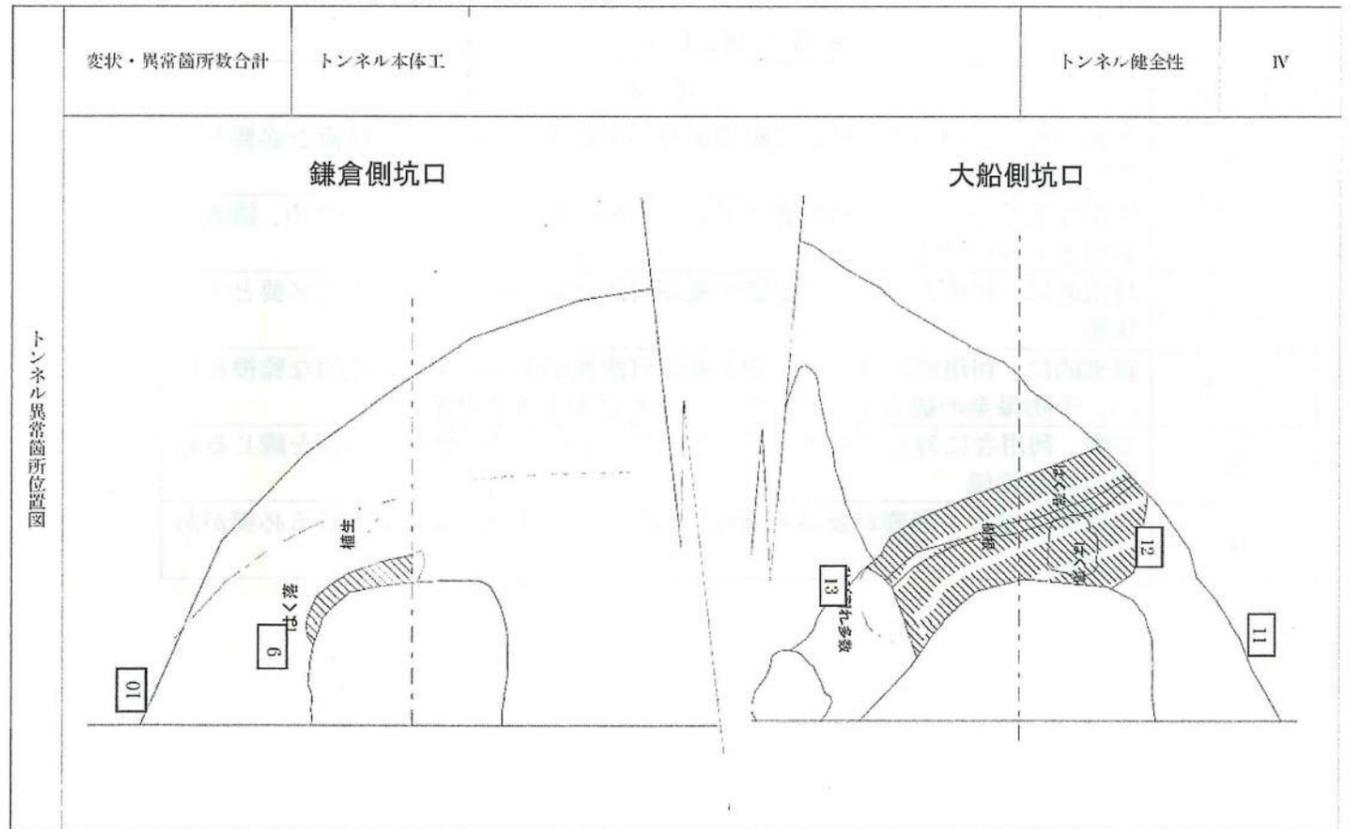
トンネル点検調査 トンネル変状・異常箇所写真位置図 【様式B】

点検結果	区工番号	区工延長(m)	変状の内容			点検・調査		対応方針 所見	
			対象箇所	変状区分	変状種類	変状の発生範囲・規模	詳細調査の要否		対策区分
	S001	11.9	1	その他	樹根	縦断ひびわれ部	要	2	縦断ひびわれに沿って樹根がトンネル頂版から露出している。樹根の露出範囲も広範囲である。
	S001	11.9	1	その他	落石跡		要	1	はく離型落石した形跡がある。
	S001	11.9	2	外力	風化	W=150mm~390mm	要	2	風化により、側面部の風化が著しく、トンネル構造の安定度起因する風化である。
	S001	11.9	3	外力	横断ひび割れ	L=1.75m・W=3mm	要	2	トンネル横断方向にひび割れが生じており、進行性はないと想定するが、外的要因によりトンネル構造の安定度起因する変状である。
	S001	11.9	4	外力	縦断ひび割れ	L=2.5m・W=3mm	要	1	トンネル縦断方向にひび割れが生じており、ひび割れ幅も広く状態があるが、ひび割れ面から判断すると進行性はないと想定される。しかし、トンネル構造の安定度起因する変状である。
	S001	11.9	5	外力	横断ひび割れ	L=1.3m・W=2mm	要	2	トンネル横断方向にひび割れが生じており、進行性はないと想定するが、外的要因によりトンネル構造の安定度起因する変状である。
	S001	11.9	7	人的要因	へこみ	W=1350mm	要	2	人的にトンネル側面を削りとした形跡がある。
	S001	11.9	8	外力	ひび割れ	L=1750mm	要	2	岩盤がオーバーハングしており、ひび割れも生じている。
	S001	11.9	9	外力	ひび割れ	鎌倉側坑口	要	1	ひび割れが生じており、ひび割れ上部に岩盤があり、外的要因により、はく離型落石の恐れがあり、第三者被害を及ぼす恐れがある
	S001	11.9	10	JR 側覆工厚	鎌倉側	壁厚 500mm	要	2	覆工厚が薄いため、トンネル構造の安定度をFEM解析等の詳細調査を実施する必要がある。
	S001	11.9	11	JR 側覆工厚	大船側	壁厚 1450mm	要	2	覆工厚が薄いため、トンネル構造の安定度をFEM解析等の詳細調査を実施する必要がある。

S001	11.9	12	外力	ひび割れ		要	2	ひび割れが生じており、ひび割れ上部に岩盤があり、外的要因により、はく離型落石の恐れがあり、第三者被害を及ぼす恐れがある
	S001	11.9	13	外力	ひび割れ		要	2	ひび割れが多数生じており、ひび割れ上部に岩盤があり、外的要因によりはく離の恐れがあり、第三者被害を及ぼす恐れがある

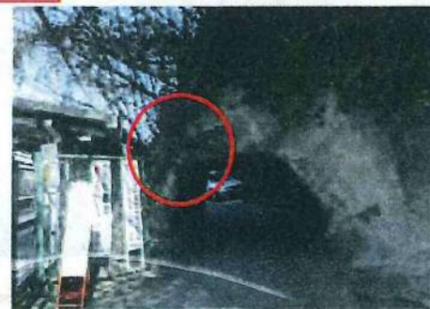
北鎌倉側坑口

鎌倉側坑口左肩部にはく落(土砂の剥がれ落ち)が確認される。

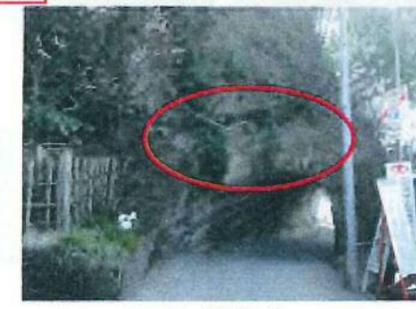
大船側坑口

大船側坑口上部にはく落(土砂の剥がれ落ち)が確認される。

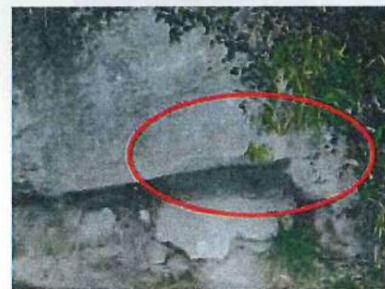
① 土砂の崩れの進行が上部に確認される。

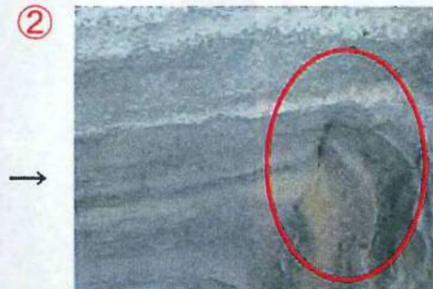
② ひび割れの進行が確認される。

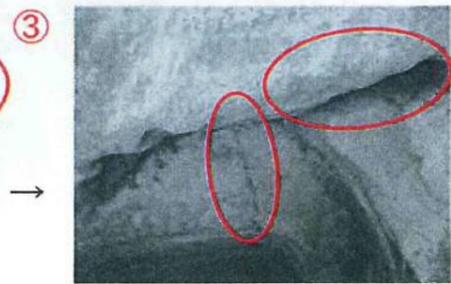
③ トンネル内部の剥落、ひび割れ進行が確認される。

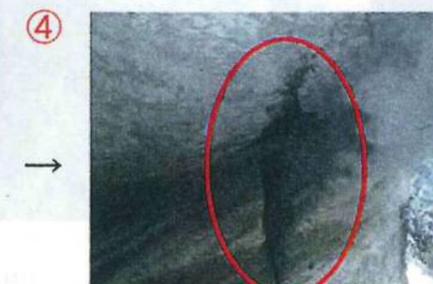
④ 剥落が確認される。

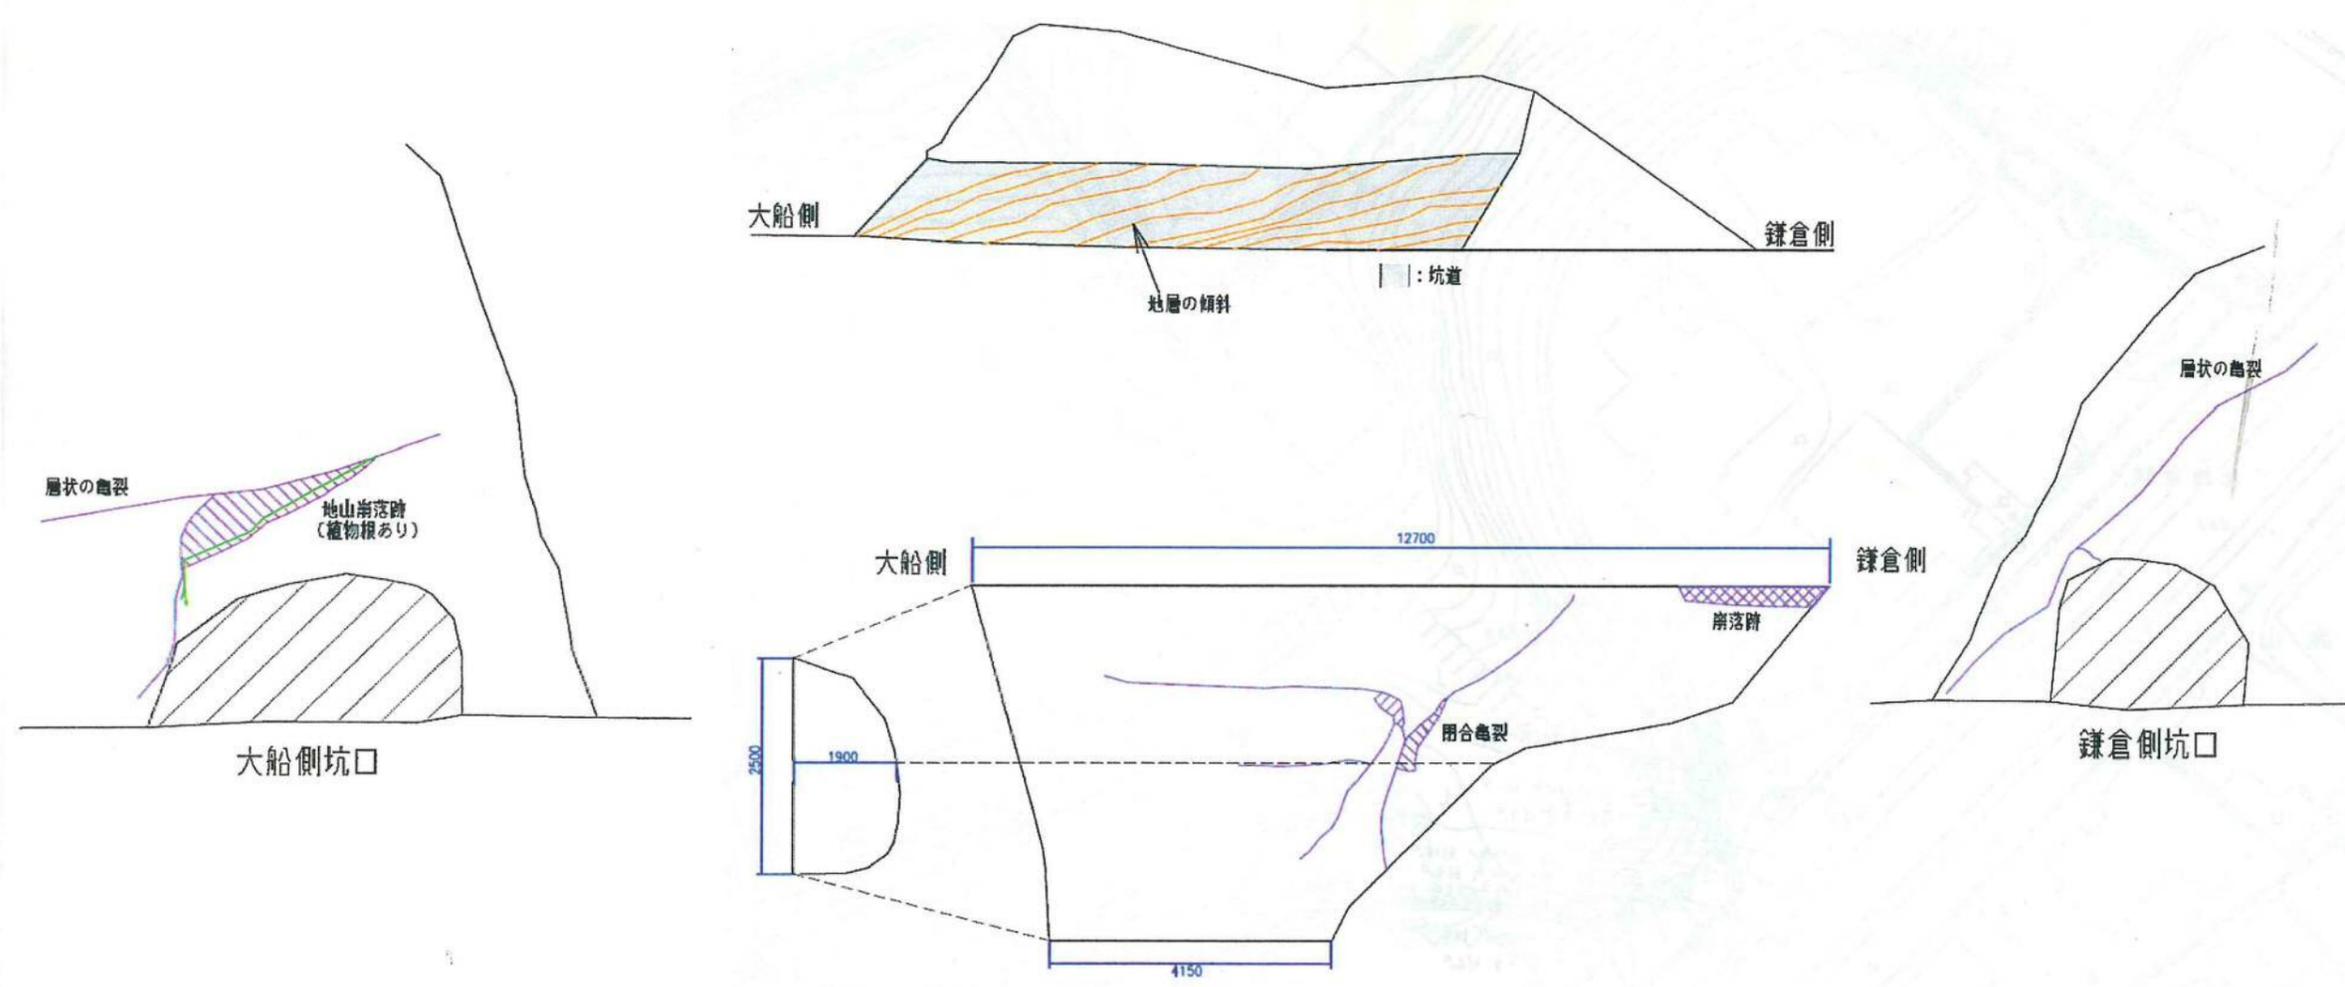
図-5 北鎌倉隧道変状図(亀裂分布)

- ・現状から、本トンネルの内空側は通常の状態では直ちに崩壊する危険性は明確ではないが、両坑口部の山の状態は、樹木の状況から岩盤の柔らかい部分から地中に根が入り込み、これまでに何度も剥落が起きており、今後も常に剥落が起きる可能性があるため、第三者被害を及ぼす危険性がある。
- ・鎌倉側坑口部のひび割れは開いていて、トンネル内で繋がっていると予想される。JR側の側壁部とはひび割れで分離され、応力的な繋がりがなく、片持ち状態にあると想定される。
- ・JR側の側壁は薄く、現状は樹木と表土により直接確認できないが、地中に根が入り込めば、外圧等により崩壊する可能性が高い。
- ・トンネル天井部には縦断方向に亀裂が認められ、既にトンネル足元の応力は解放されていると考えられ、トンネル上部の岩塊が拝むような形となり、かろうじてやせ尾根の均衡を保っている一部不安定な状態にあると想定される。
- ・このようなことから、現状の隧道は第三者被害を及ぼす危険性があり、危険性が取り除かれていない状況から、通行止めの措置は妥当といえる。

- ・現状のままでは、大地震等の外圧があれば、大きく崩落する可能性があり、トンネル道路の通行の再開のためには、最低限、両坑口をコンクリート等で固めるなどの対応とJR側の側壁の補強、トンネル上部の山の樹木を伐採し、表土を落とした上で、亀裂や地山状態を確認し補強対策を施すことが必須であると考える。従って、山の景観を維持することは困難と考える。
