北鎌倉隧道安全対策検討業務委託
第3回委員会資料

本設に向けた文化財的価値の保全方針と対策工法の検討

平成29年3月16日

一般社団法人 日本トンネル技術協会

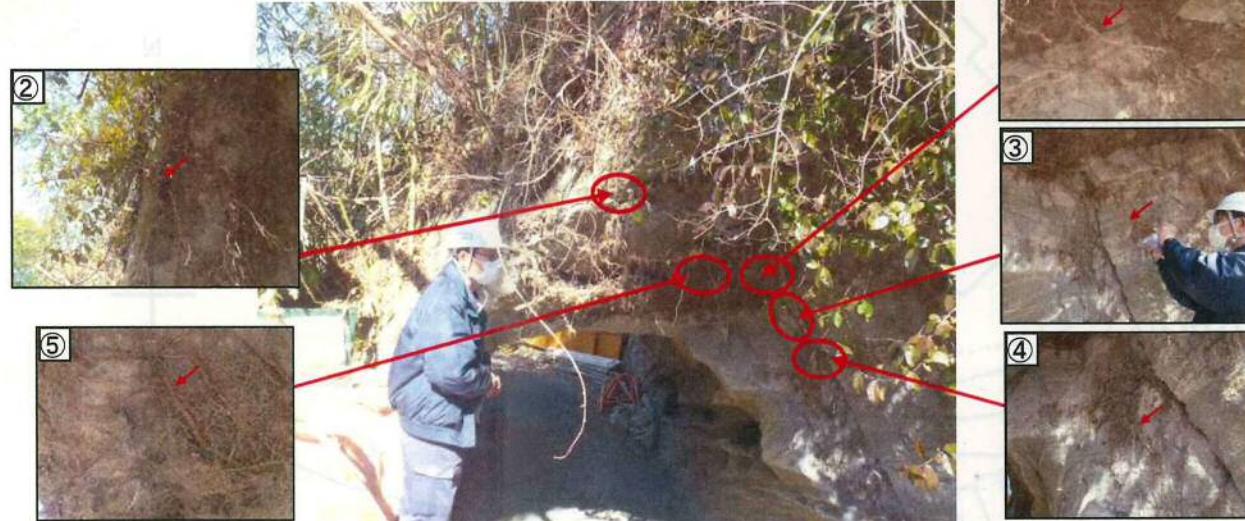
写真3-1 根茎の採取箇所（鎌倉側坑口）

鎌倉側坑口のはく落跡では写真3-1におけるNo.1及びNo.2が特に多く網目状に分布しており、これらの根茎がはく落の要因の一つになった可能性が考えられる。

DNA解析の結果、はく落跡に網目状に分布していたNo.1はヤマザクラ等のサクラ属サクラ亜属と判別された。ただし、同様に網目状に分布していたNo.2はDNA抽出においてPCR反応（種名を特定するためにDNAの一部を增幅させる反応）の阻害が生じたため、種や属の判別には至らなかった。同様にNo.5及びNo.6についても種や属の判別には至らなかったが、No.5は外部形態からNo.1と同一種と推定した。なお、DNAの抽出が不良であった原因は、サンプル採取時に根茎が乾燥し、ひび割れていたことから、既に枯死していたためと考えられる。

No.1のサクラ属は亀裂に根を伸長しやすい種であり、実際にはく落箇所に網目状に根茎が伸長していることから、岩盤の風化及びはく落の要因の一つになっていると考えられる。また、前頁に記載されているサクラだとすると、風雨による幹枝の揺れによる亀裂の拡大、はく落の助長も懸念されるため、優先的に伐採、除去する。

同様に、はく落箇所への根茎の侵入が確認されたNo.3のフジ属とNo.4のウツギ属についても、亀裂に根茎が侵入しやすい可能性があるため、伐採し、除去することが望ましい。

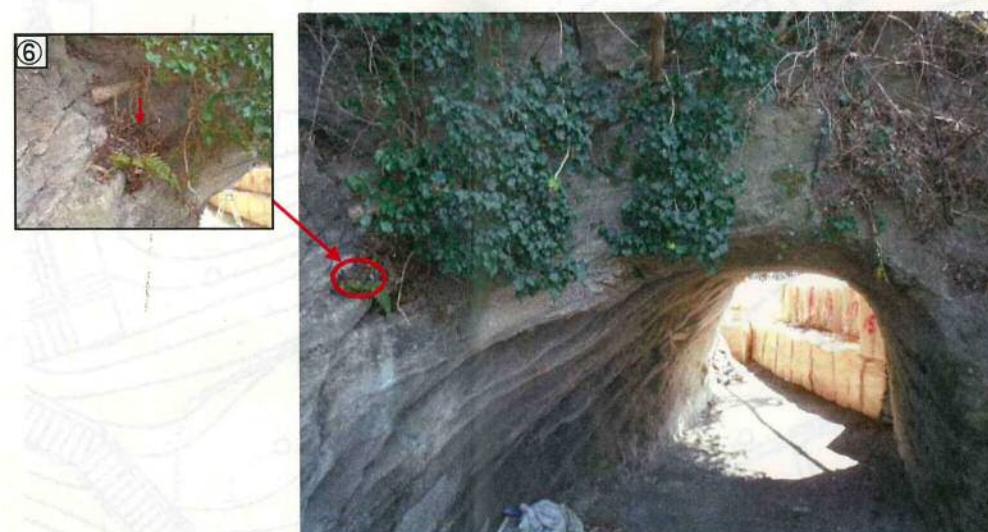
写真3-2 根茎の採取箇所（大船側坑口）

また、No.3はフジ属、No.4はウツギ属と判別された。DNA解析の結果を表3-3に示す。

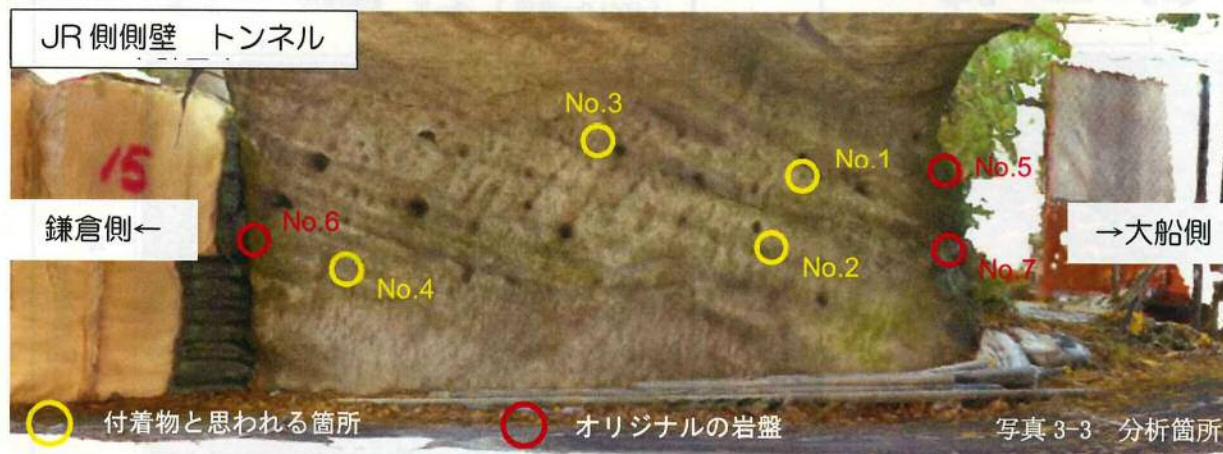
写真3-3 分析箇所

pH試験では中性付近を示し、塩酸試験でも変化は見られなかった。

蛍光X線分析の結果、付着物は岩盤と比較して、ケイ素(SiO₂)が多く、アルミニウム(Al₂O₃)、カルシウム(CaO)等が少ない傾向が見られた。

今回の分析結果からは、コンクリート吹付の可能性については不明である。

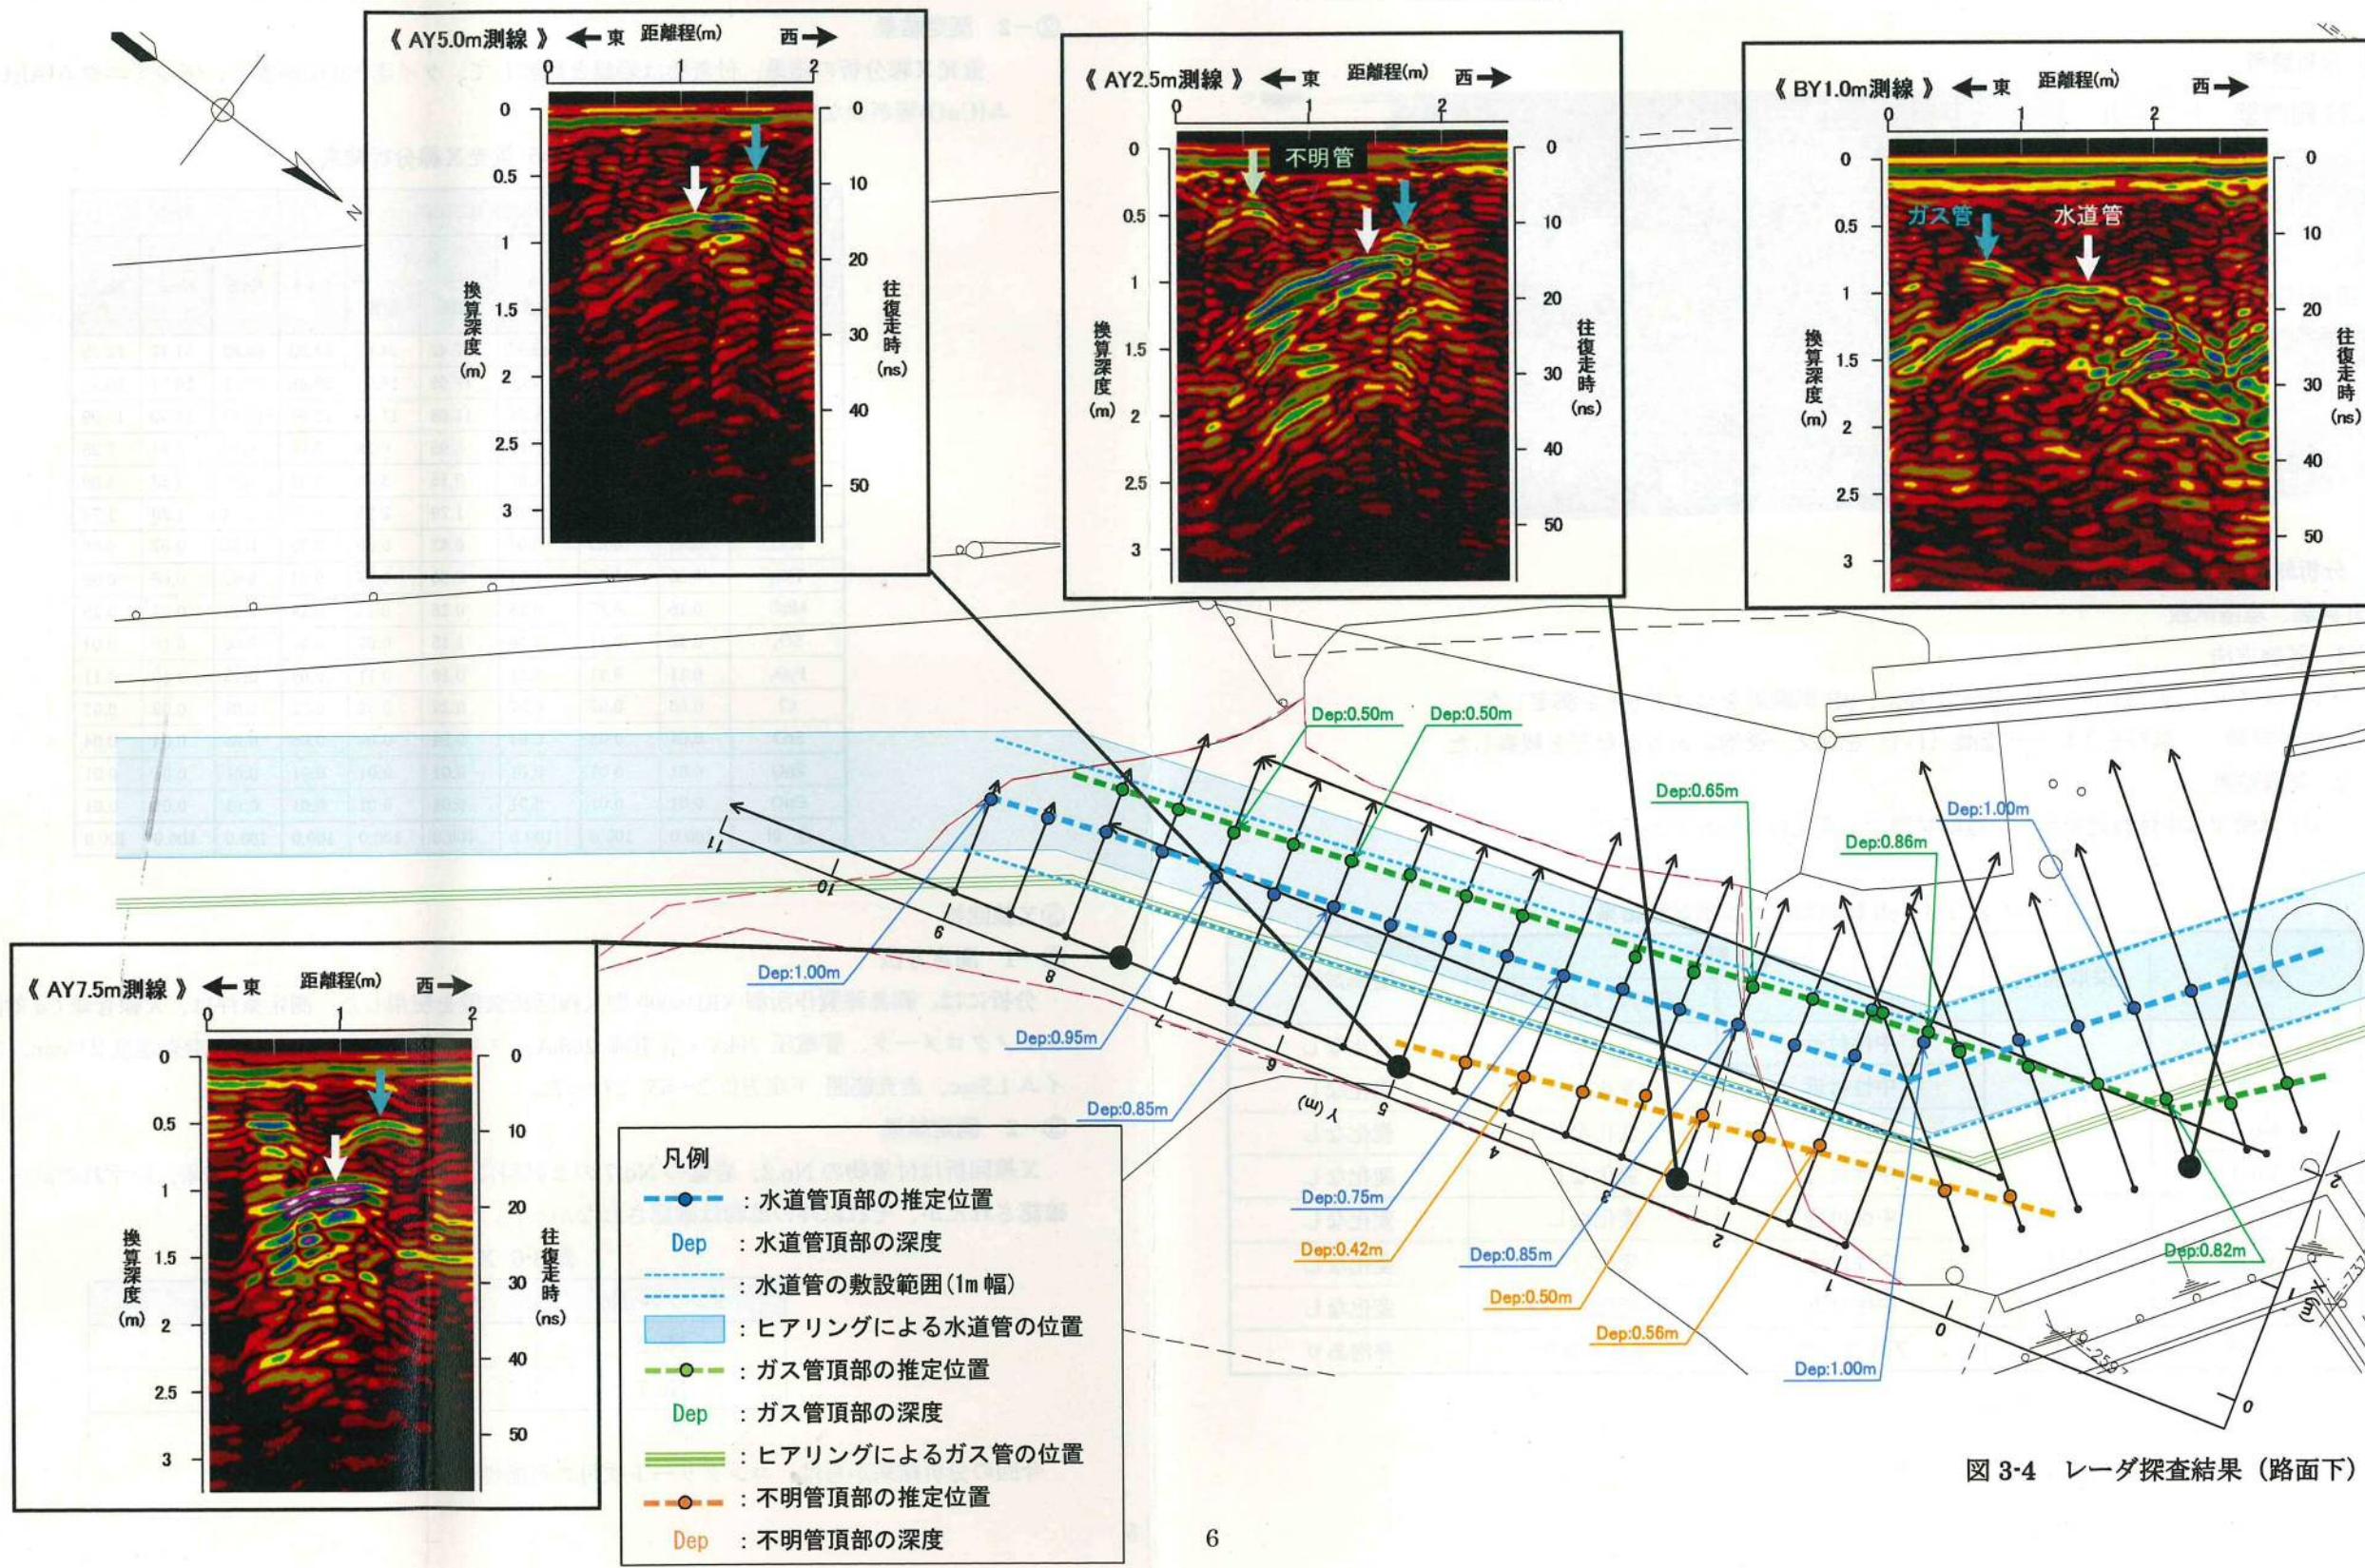
図 3-4 レーダ探査結果（路面下）

調査の結果、水道管及びガス管の位置を確認することができた。水道管の埋設深度は 75~100cm 程度、ガス管の埋設深度は 50~80cm 程度で、既往調査結果と整合している。また、山側には埋設深度 50cm 前後の埋設管の存在が示唆された。この埋設管は、大船側からトンネル中央部まで確認されており、鎌倉側での連続性は不明である。上部からの掘り込みが見られることから埋設管と考えているが、水道管敷設のための掘削跡の可能性もある。

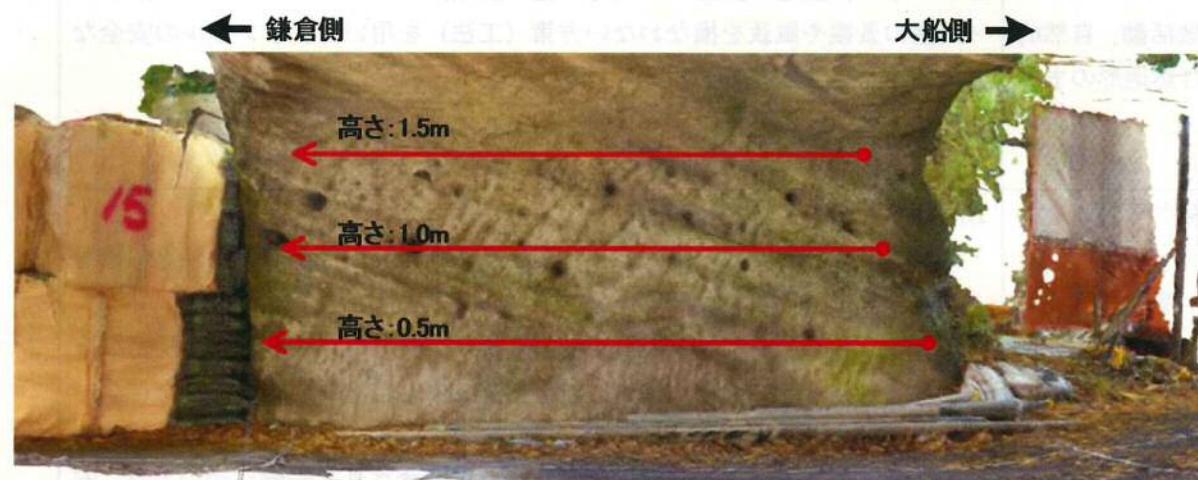
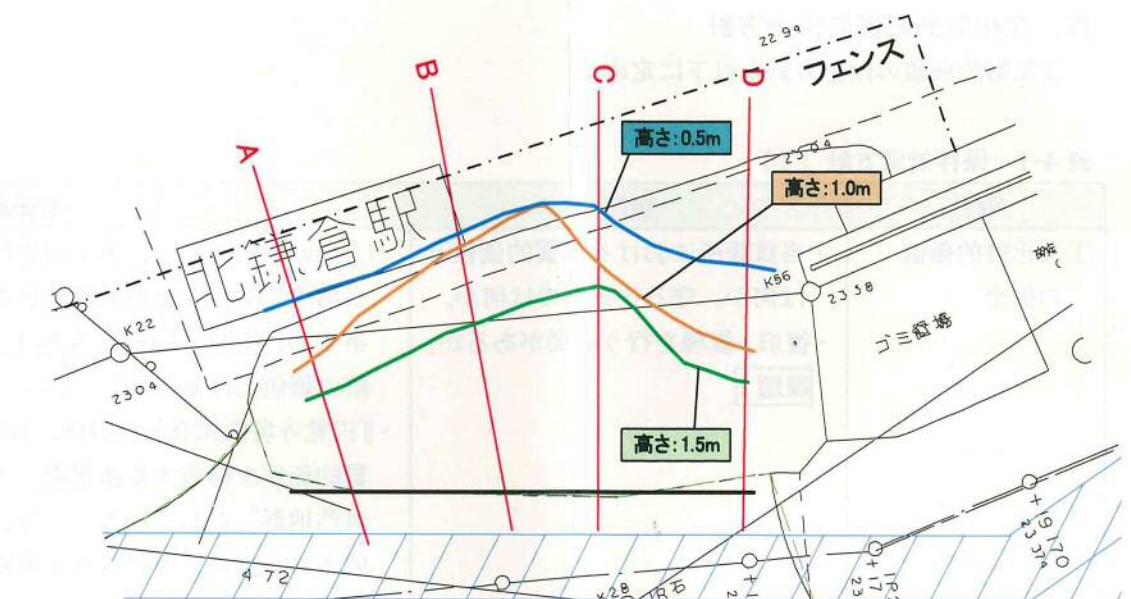
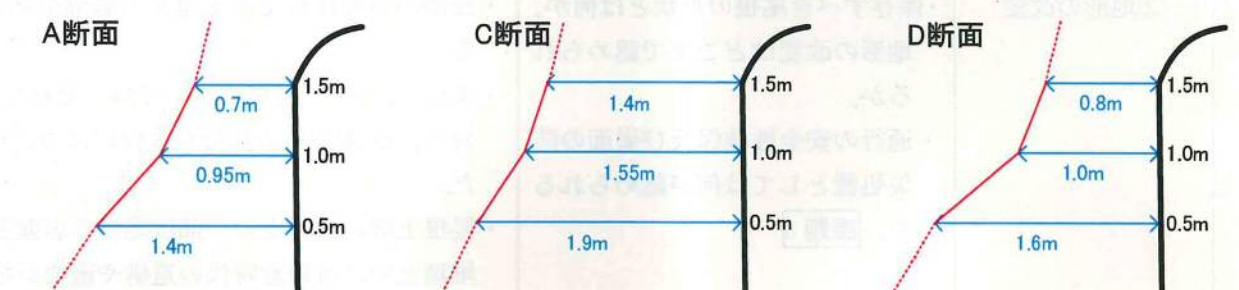
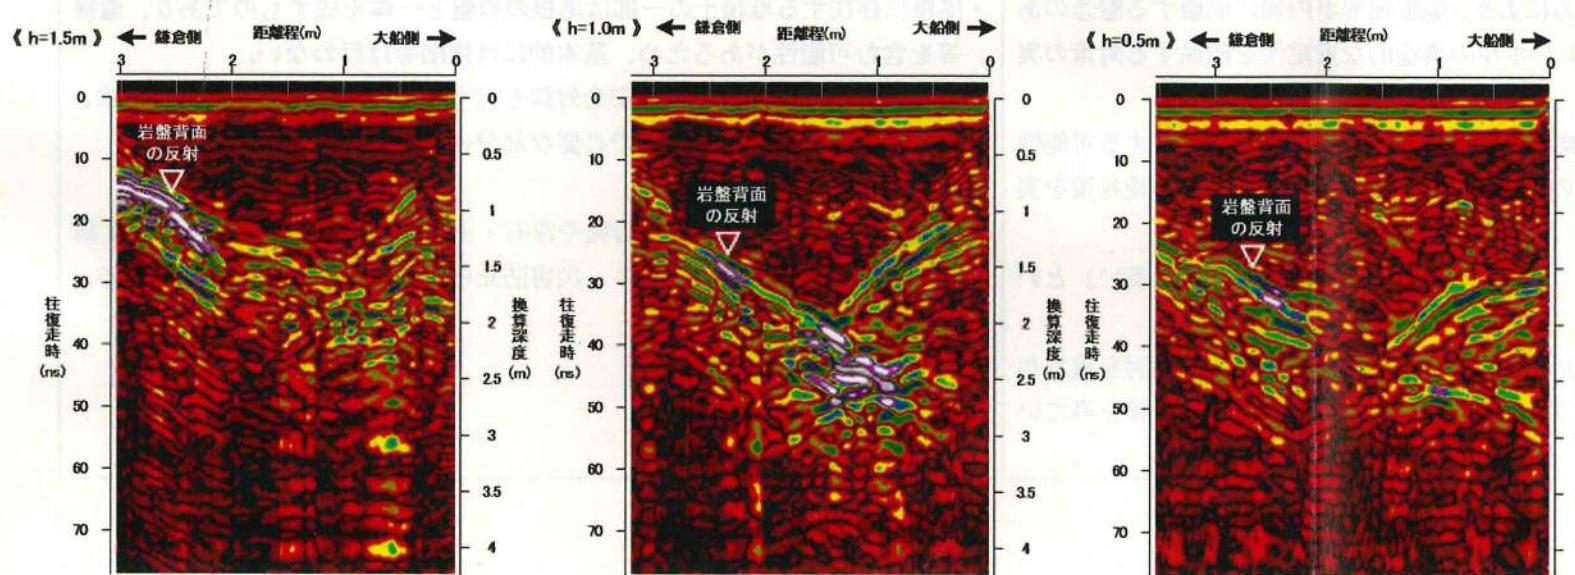
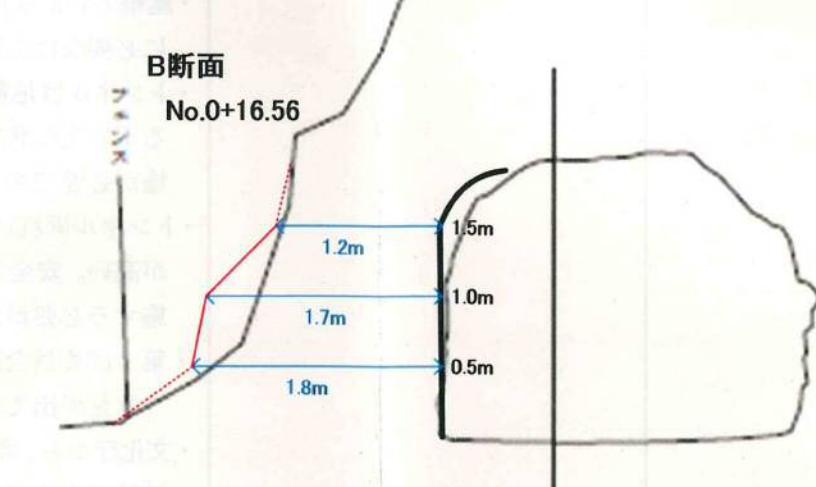
図 3-5 レーダ探査結果（壁面）

探査の結果、岩盤背面の反射が明瞭に捉えられた。そこで、この反射面の深度を読み取り、平成25年度の測量成果横断図と重ね合わせて比較した（右下のB断面）。その結果、測量横断図とは一部で厚さの違いが見られたものの現地状況と比較するとおおむね整合しているものと考えられる。

そこで、それ以外の3か所についても断面図を作成した（右下のA、C、D断面）。その結果、高さ1.5mでは両坑口部で側壁の厚さが1mよりも薄いところがあるものの、高さ1.0mでは側壁の厚さは1m以上あり、高さ0.5mでは場所によっては側壁の厚さが1.5～2m近くあるものと考えられる。

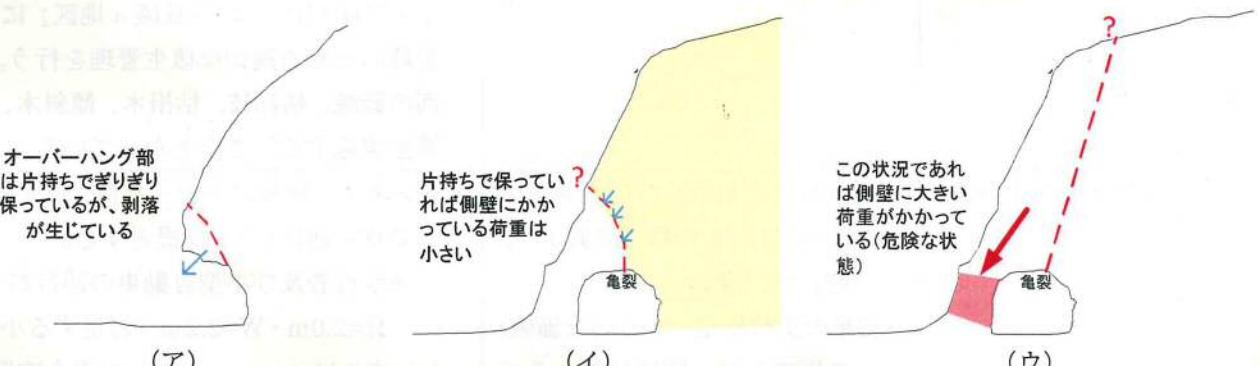
図5-2 想定される現状の尾根の安定状態のイメージ

- (ア) オーバーハング部は片持ちの状態で保っているものの剥落が生じている。
 - (イ) トンネル部も片持ちの状態にあると考えれば、JR側側壁部には大きな荷重は作用しておらず、尾根全体がかろうじてバランスを保っている状態にある。
 - (ウ) トンネル内の亀裂が上方に達しており縁切りされていると仮定すれば、JR側側壁部に大きな荷重がかかった危険な状態にある。
- という現状が想定される。

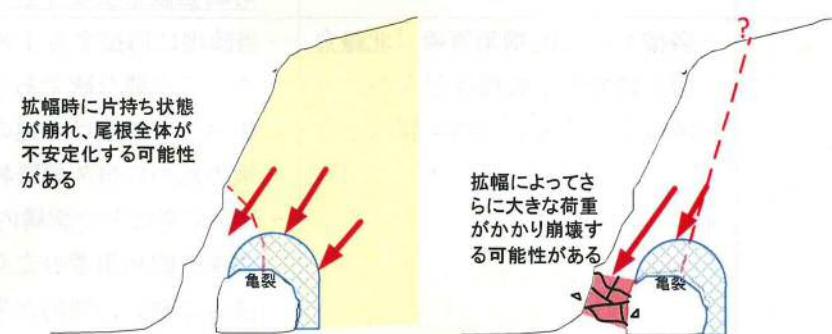
図5-3 トンネル拡幅時の不安定化のイメージ

現況のままトンネルを拡幅掘削すると、トンネル部の状況が上記(イ)の場合は片持ちの均衡状態の崩壊、(ウ)の場合は側壁部へのさらに大きな荷重の作用により、いずれにしても尾根全体のバランスが崩れ、最悪の場合、大きな崩落が生じる可能性がある(図5-3)。

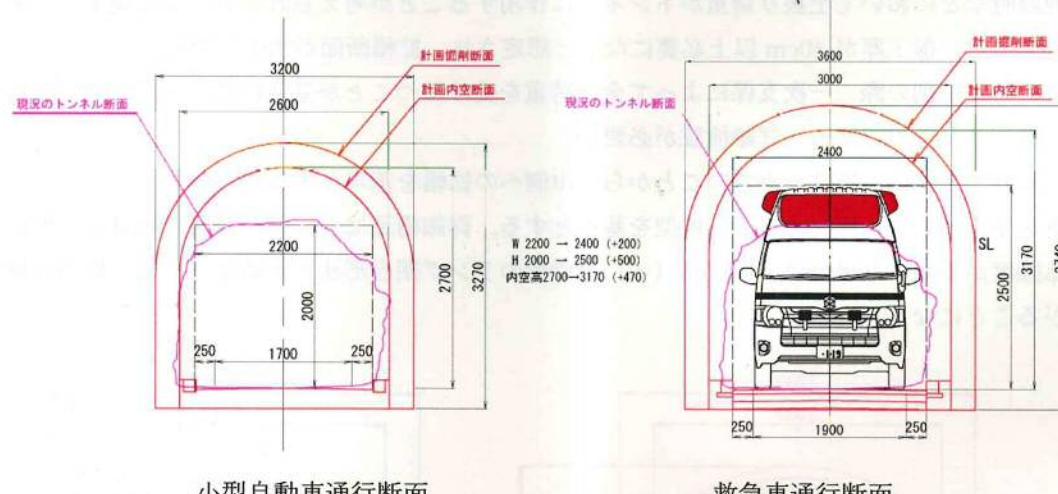
図 5-4 現況のトンネル断面と計画断面の比較

- ・救急車（W=1.9m、H=2.5m）の通行が可能な断面も併せて検討する。
- ・現状では舗装がないが、雨天時に路面が軟弱化するのを防ぐため、舗装を施すことも考え、現時点ではアスファルト舗装を想定する。
- ・現況のトンネルに対する建築限界とトンネル断面を図 5-4 に示す。現況のトンネル断面では小型自動車の通行はできないため拡幅が必要である。また、救急車の通行を考慮すると、さらに断面が大きくなる。
