北鎌倉隧道安全対策検討業務委託
第 2 回委員会資料

本設に向けた文化財的価値の保全方針の検討について

平成 2 9 年 1 月 3 0 日

一般社団法人 日本トンネル技術協会

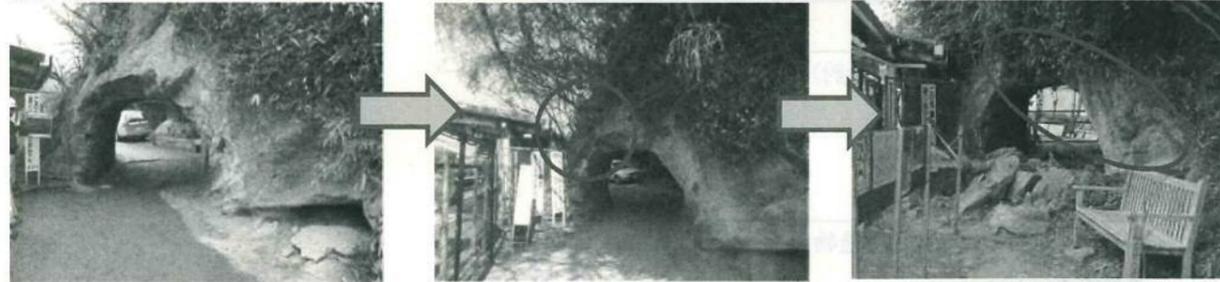
鎌倉側坑口

- 鎌倉側坑口左肩部のはく落(土砂)
- トンネル内部のはく落、ひび割れの進行

- 鎌倉側坑口右肩部のはく落(岩盤)
- さらにはく落する可能性あり

- 鎌倉側の坑口上部は本当に危険であり、いつ崩れてもおかしくない。坑口部の水平方向のひび割れとトンネルから延びる縦断方向のひび割れが交差する箇所は、特に注意。今後、はく落につながる可能性がある。鎌倉側のはく落した箇所はもう一枚落ちる可能性がある。
- 大船側の以前崩れた箇所の上はさらに崩れる恐れがある。
- ひび割れに根が入り込んでいる箇所は、風で木が揺れるだけでも徐々にひび割れが進行する。特に太い根の場合は振動が岩に伝わるので危ない。

- 水平方向のひび割れが JR 側斜面に通じているようであれば問題である。必ず確認したほうがよい。水平方向のひび割れが下のほうに発生すると大きな崩落につながる可能性がある。
- 一番大事なのは人命。現時点で見えている落ちそうな岩塊は落としたほうがよい。いつか必ず落ちる。残すのは無駄が多い。
- 割れ目に変位計を取り付け、ひび割れが開くすればランプが点灯して危険を知らせる等の措置をとる。

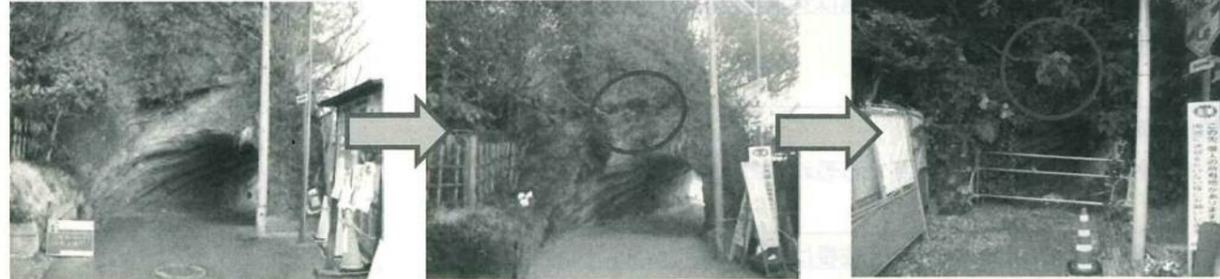
大船側坑口

- 大船側坑口上部のはく落(岩盤)

- 植生の繁茂が著しい
- はく落する可能性のある不安定岩塊あり

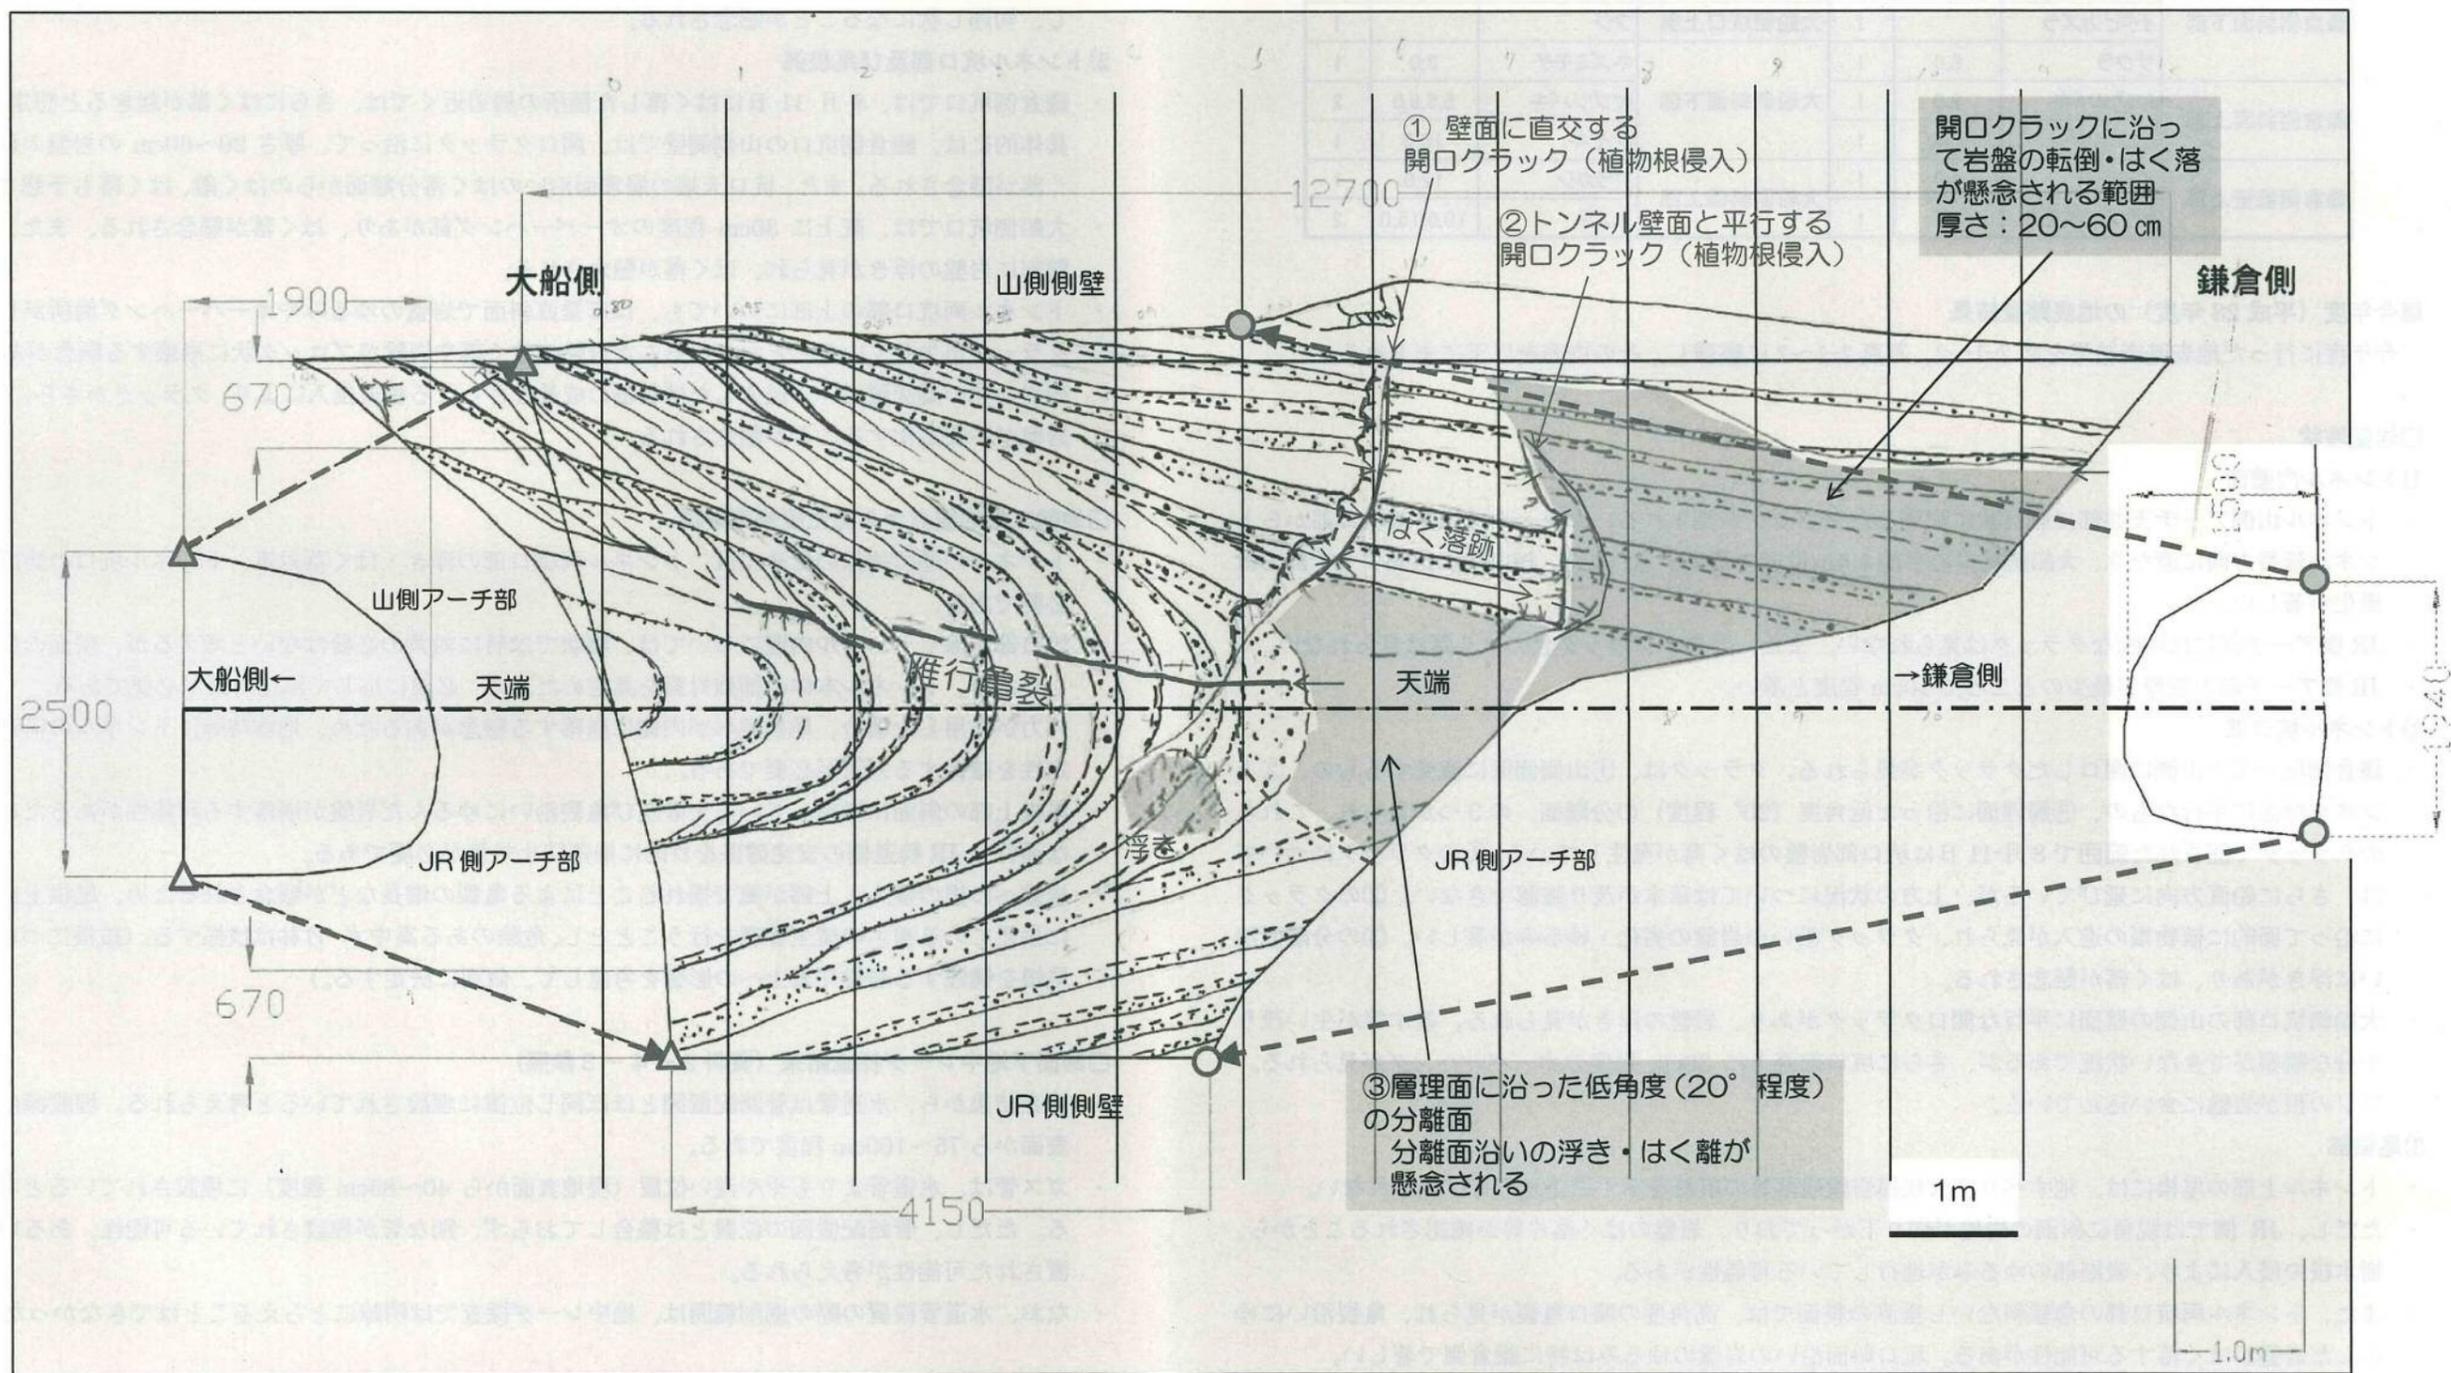
図 2-1 トンネル内壁面スケッチ

- ・ トンネル山側アーチ天井部に雁行状に配列したクラックが見られる。クラックは鎌倉側坑口部からトンネル延長方向に連なり、大船側坑口の手前 1.5m 付近で消失する。また、相対的に山側アーチ部では風化が著しい。
- ・ JR 側アーチ部には明瞭なクラックは見られない。また、浮きやブロック状のはく落は見られない。
- ・ JR 側アーチ部の壁厚が最少のところ 50cm 程度と薄い。

- ・ 現状でトンネル内壁には、ブロック状のはく落危険箇所は見られない。
- ・ ただし、山側アーチ天井部の雁行状のクラックから内側に向かってせん断力が生じており、トンネルが縦断方向に 2 つに分断されつつある状況が想定される。また、JR 側アーチ部の壁厚が 50cm 程度と薄いことから、地震時等に外力が加わることで側壁が座屈し、トンネルを含む尾根地形が内側に崩落し、切通し状になることが懸念される。

- ・ トンネルの通行確保のためには、トンネル両坑口部の浮き・はく落対策、トンネル坑口の防護対策が必要である。
- ・ 坑口部を除くトンネル内壁については、現状では特に対策の必要はないと考えるが、壁面の風化が著しいため、トンネル本体の補強対策を見定めた上で、必要に応じて風化対策が必要である。
- ・ 外力が作用した場合、尾根地形が内側に崩落する懸念があるため、地震時等にトンネルの構造的な安定性を確保する対策が必要である。
- ・ 尾根上部の斜面に堆積している土砂及び亀裂沿いにゆるんだ岩盤が崩落する可能性があるため、安全な通行と JR 軌道側の安全確保を目的に崩落防止対策が必要である。
- ・ 岩盤への根の侵入、上部が風で揺れることによる亀裂の増長などが懸念されるため、尾根上部の斜面に生えている樹木の植生管理を行うこととし、危険のある高中木・竹林は伐採する。（抜根については、尾根を構成する岩盤や表土への影響を考慮して、個別に決定する。）

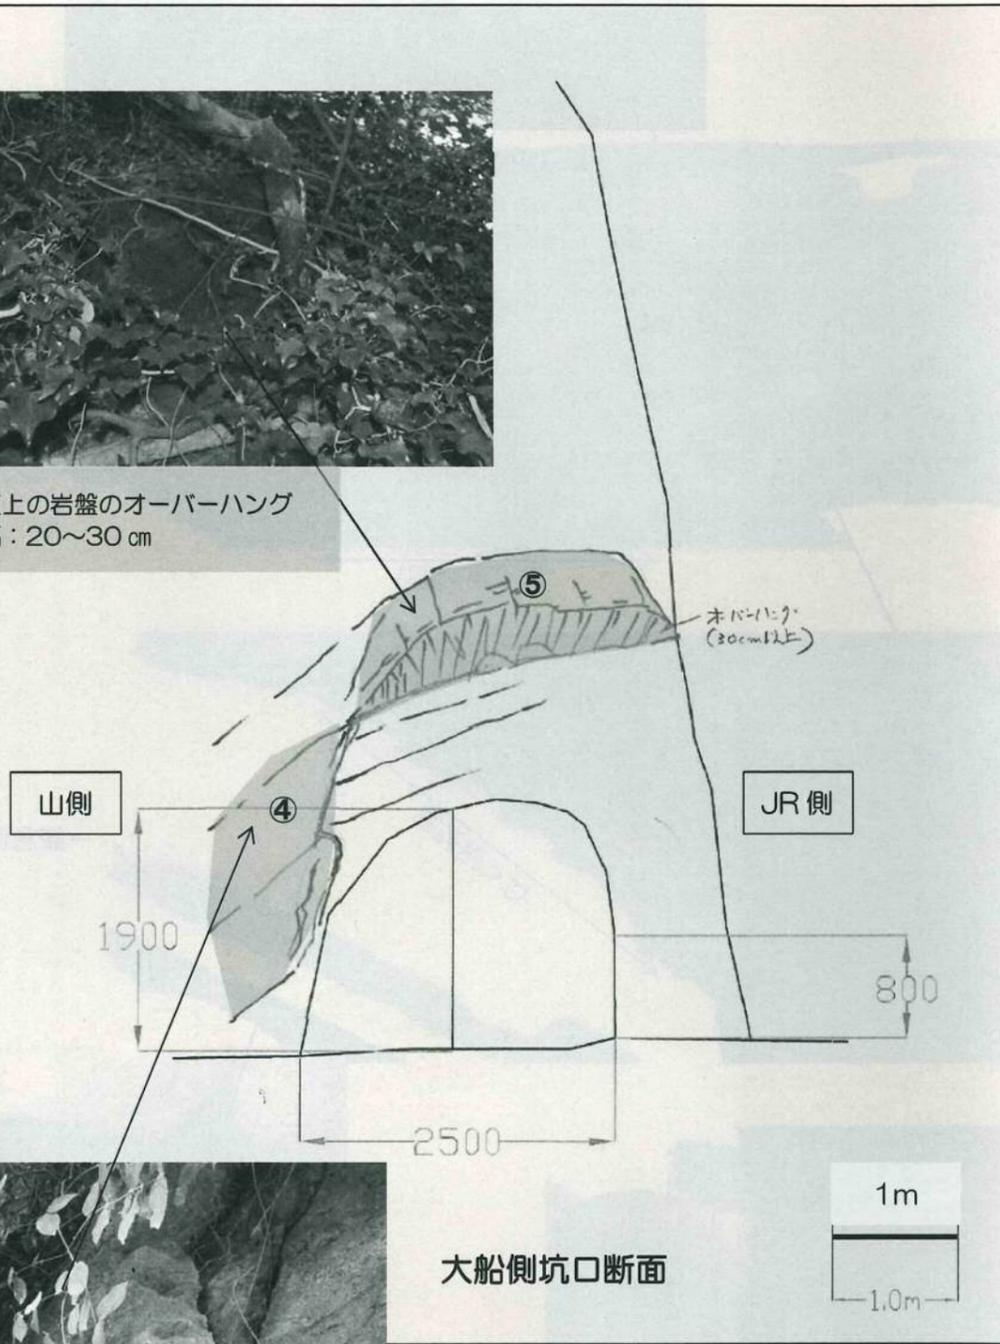
- ・ 鎌倉側坑口部の山側に開口したクラックが見られる。クラックは、①山側側壁に直交するもの、②トンネル壁面に平行なもの、③層理面に沿った低角度（20° 程度）の分離面、の 3 つが見られ、これらのクラックで囲まれた範囲で 8 月 11 日に坑口部岩盤のはく落が発生している。①のクラックについては、さらに鉛直方向に延びているが、上方の状況については草木が茂り確認できない。②のクラックに沿って面的に植物根の進入が見られ、クラック沿いの岩盤の劣化・ゆるみが著しい。③の分離面沿いに浮きがあり、はく落が懸念される。
- ・ 大船側坑口部の山側の壁面に平行な開口クラックがあり、岩盤の浮きが見られる。樹木等が生い茂り十分な観察ができない状況であるが、さらに坑口部直上に 30cm 程度のオーバーハングが見られる。フジの根が岩盤に食い込んでいる。

坑口直上の岩盤のオーバーハング
突出幅：20~30 cm

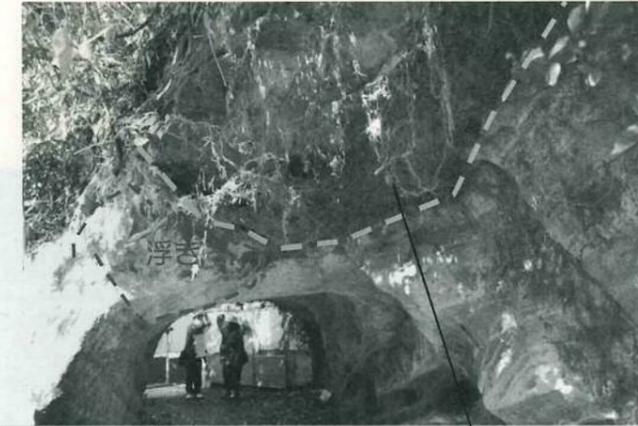
- ・ 鎌倉側坑口部では、8 月 11 日にはく落した箇所の周辺近くでは、さらにはく落が起きると想定される。具体的には、鎌倉側坑口の山側側壁では、開口クラックに沿って、厚さ 20～60cm の岩盤の転倒・はく落が懸念される。また、坑口天端の層理面沿いのはく落分離面からのはく離、はく落も予想される。
- ・ 大船側坑口部では、直上に 30cm 程度のオーバーハング部があり、はく落が懸念される。また、山側側壁部に岩盤の浮きが見られ、はく落が懸念される。
- ・ トンネル両坑口部の上部についても、ほぼ垂直斜面で岩盤のゆるみやオーバーハング箇所が見られ、クラックが生じていることからゆるんだ岩盤のはく落や岩盤がブロック状に崩壊する懸念がある。
- ・ 砂岩の間の凝灰質沿いに侵入した植物根の成長とさらなる根の侵入により、クラックがさらに開口し、岩盤が不安定化することが懸念される。

坑口側部の岩壁面に沿った板状の浮き
厚さ：20~30 cm

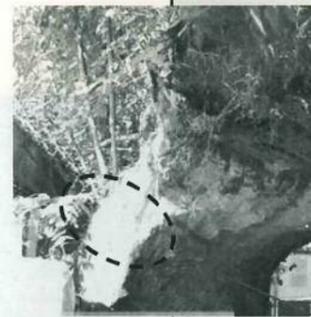
天端の層理面に沿った分離面（はく落跡）
分離面沿いに浮きや亀裂が見られ、はく落が懸念される

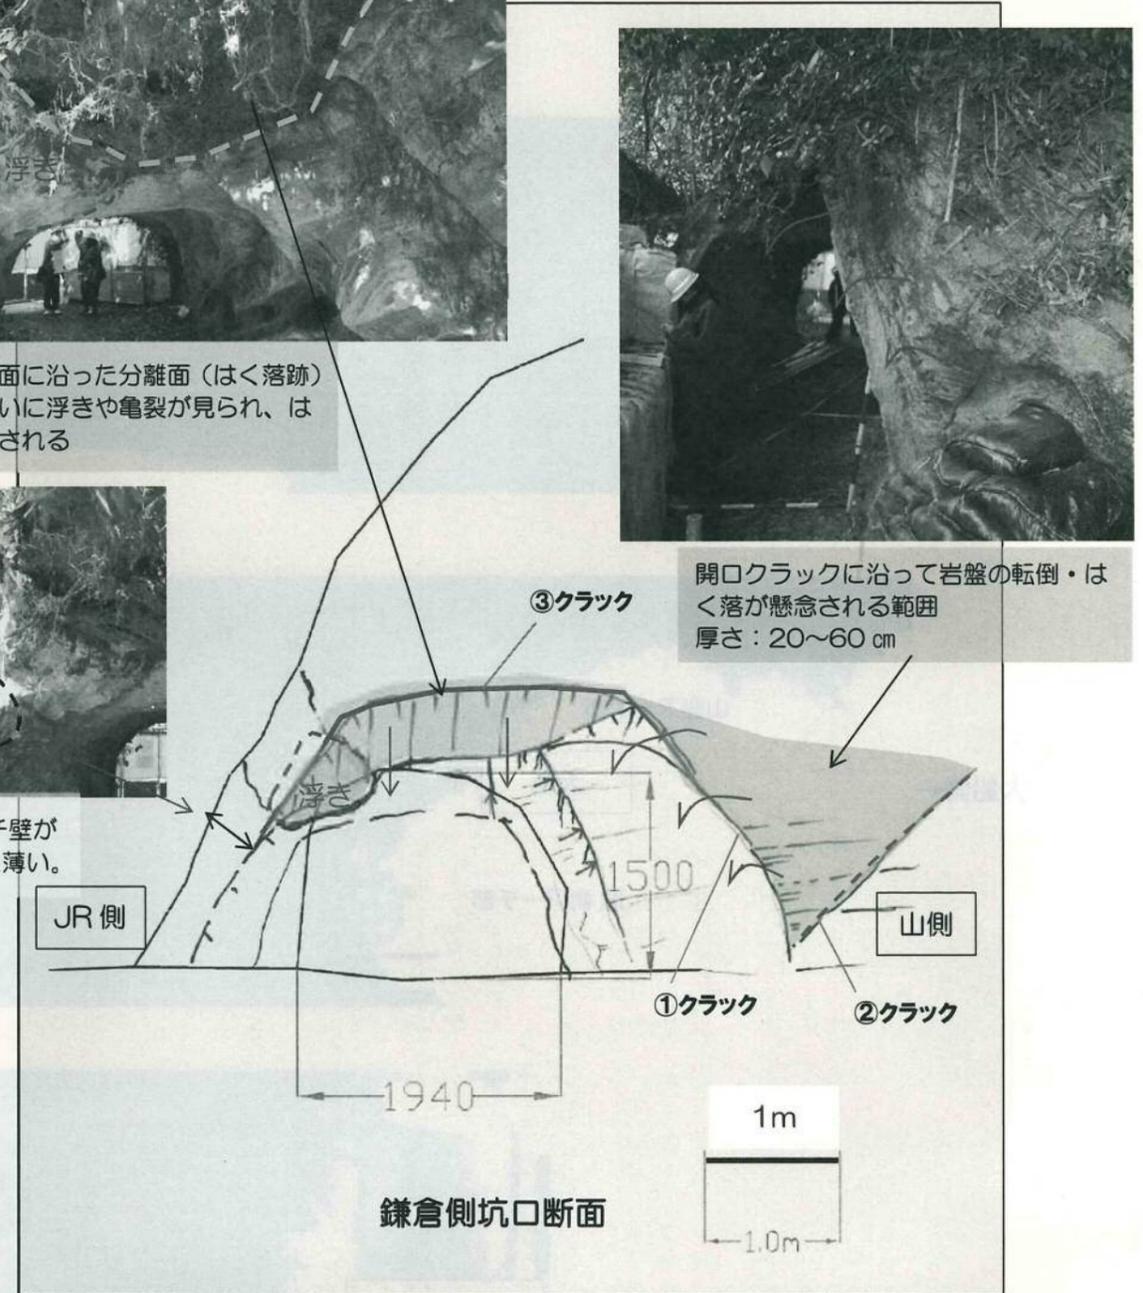
駅舎側アーチ壁が
50 cm程度と薄い。
