第8回「北鎌倉駅裏トンネルの安全対策協議会」

北鎌倉トンネル点検結果報告

平成27年3月

公益財団法人神奈川県都市整備技術センター

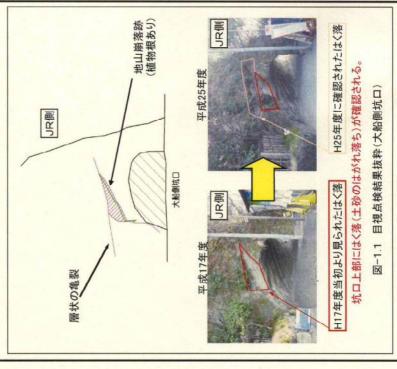
損傷:材料劣化 損傷:ひび割れ トンネル頂部 ③適用基準:近接目視、触診は、神奈川県市町村版総点検実施要領【道路トンネル編】(平成26年2月) 大部 健全度の診断は、「道路トンネル定期点検要領」(平成26年6月)国土交通省道路局 払 図-2.1 トンネル変状・異常箇所抜粋(トンネル本体工) .=1, 30m, N=2, 0m JR側 9 かころ L=2, 50n; R=3, Onn 上灣 4. 10 (公益財団法人 神奈川県都市整備技術センター) 春報 L=1, 78s, \$73, 0ms S 001 (2)北鎌倉隧道の点検調査結果について(報告) ②業務概要:近接目視、触診により点検、健全度の診断 海ちている 損傷:ひび割れ 鎌倉 茶 ①実施期間:平成27年3月 ナーバーハンカ トンネル頂部 損傷、樹根

〇トンネル内空面は、地震、風化、台風等による外的要因により岩盤に微小なひび割れ(き裂)が生じ、経年変化で発達したも のに加え、ひび割れ(き裂)に樹根が見られることから樹根が入り込んだ影響もあると推測される。 【点検結果概要(損傷の推定·原因)】

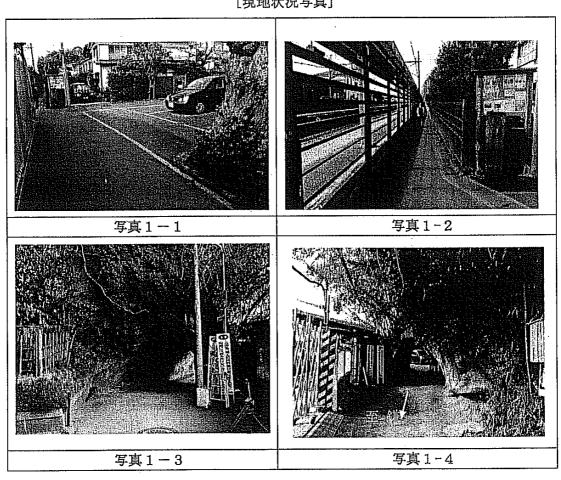
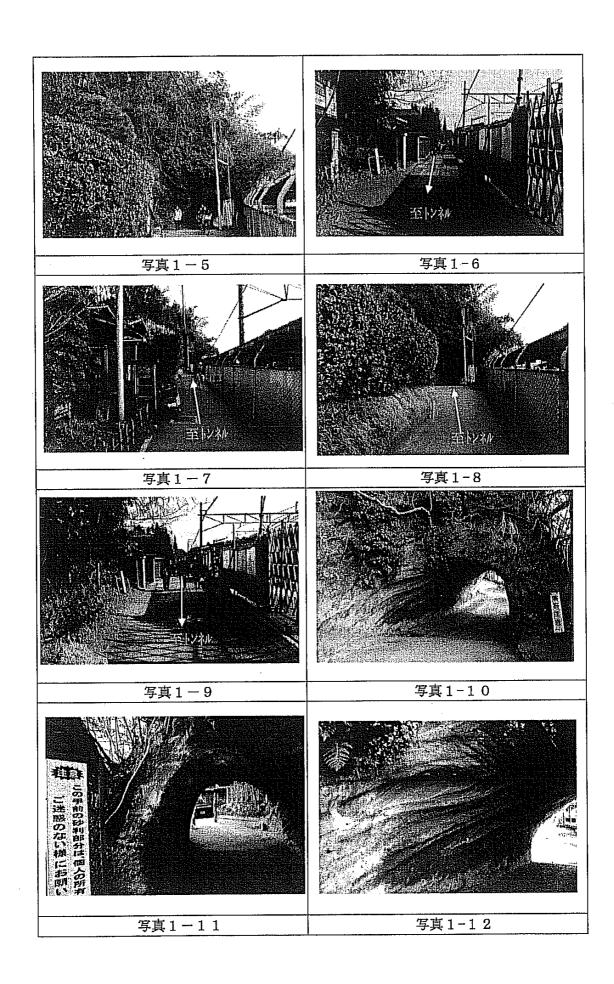
「現地状況写真」

北鎌倉トンネルは、幅員が 2~3mと狭くトンネル高は、2m程度である。当該トンネルの利 用者は、歩行者・自転車が多くを占め、時々自動二輪車も通っている。また、大船側に駐車場 があり、乗用車が駐車していることと、大船側へ向かう線路沿いの道(写真 1-2)が狭く通れ ないことを考えると、この乗用車も当該トンネルを利用していることは伺える。

また、幅員は、前後の道路より狭くなっており、歩行者のすれ違いは可能であるが、自転車 は降りてすれ違うか、交互に通らなければならない状態である。特に自動二輪車は、いったん 停止しないと通行できない状態であった。

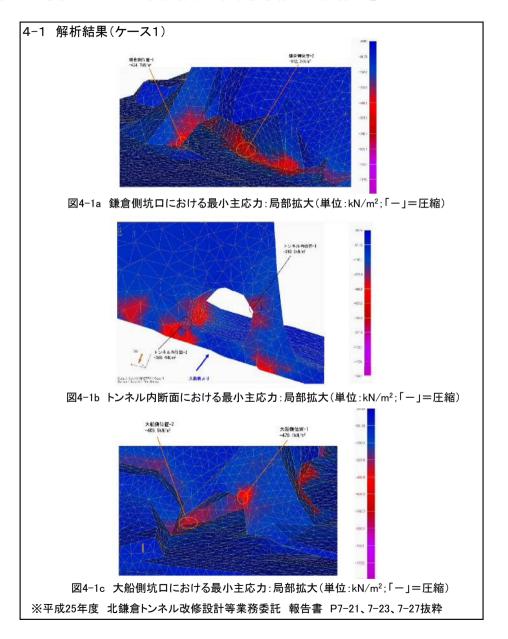
鎌倉側坑口付近の亀裂に関する調査結果と三次元FEM弾性解析結果との対比を図5-1に示す。

本検討で得られた三次元 FEM 弾性解析結果では、圧縮応力度の最大値 (FEM の最小主応力) は、駅側の付け根部に 434.7 kN/m² (解析ケース1の結果) となり、岩石試験の結果から得られた一軸圧縮強度の平均値 q_=366kN/m²を大きく超えている。鎌倉側坑口の駅側には、既に亀裂が生じており、今後、岩石の劣化の進行に伴い、亀裂も拡大していくと予想される。また、鎌倉側坑口の山側の付け根部に解析結果の圧縮応力度の最大値 (FEM の最小主応力)が 612.7kN/m² となっており、岩石試験の結果から得られた一軸圧縮強度の平均値 q_=366kN/m² をはるかに超え、比較的固結度の良い凝灰質砂岩の一軸圧縮強度 q=440~

659kN/㎡に比べても、安全率上、殆ど余裕がなく、危険な状況にあると考えられる。

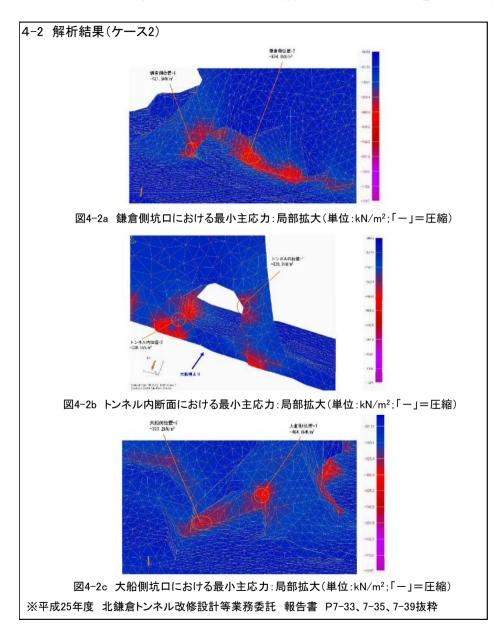
大船側坑口付近の亀裂に関する調査結果と三次元FEM弾性解析結果との対比を図5-2に示す。

本検討で得られた三次元 FEM 弾性解析結果では、大船側坑口の山側に 405.5kN/m^2 、駅側に 479.1kN/m^2 (共に解析ケース 1 の結果)となり、岩石試験の結果から得られた一軸圧縮強度の平均値 q_a = 366kN/m^2 を大きく超えている。大船側坑口の山側には、既に亀裂が生じており、今後、その亀裂の進行によって、圧縮応力の大きい駅側に延伸していく可能性があると考えられる。
