鎌倉市長谷子ども会館耐震診断業務委託 建築物現況調査報告書

平成30年3月

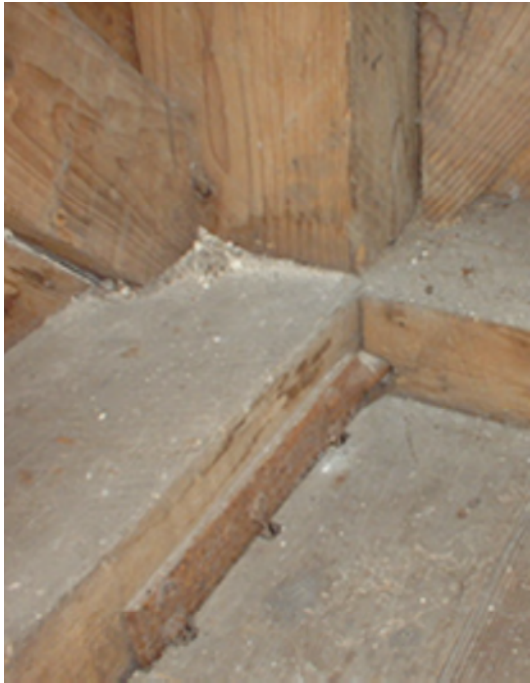
備考：	1F XOY9 (階段下) 特に無し	備考：	1F X9-1Y5 腐朽有り
筋交		間柱

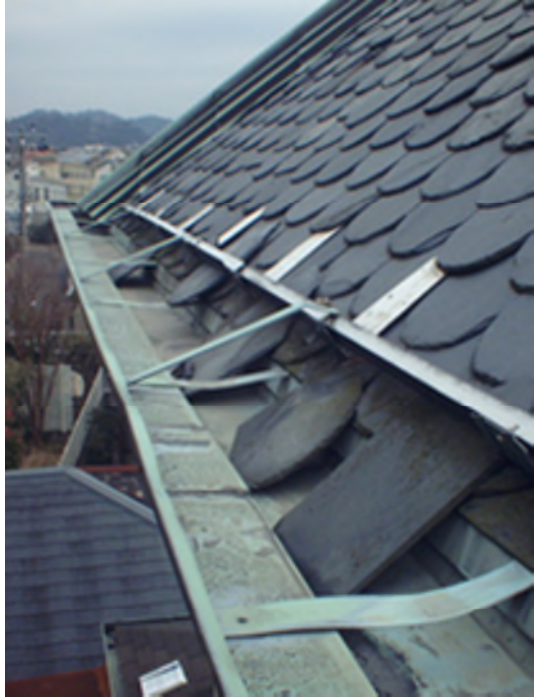
備考：	X2X3Y9Y10付近	備考：	Y9通り
	割れ、欠損有り		ズレ、欠落有り
天然スレート		鉄板

屋根葺き材は其々異なる。特に劣化が著しく割れやズレが見られるのが天然スレート鱗形葺き寄棟である。また学習室屋根アスファルトシングル葺きの苔部分から雨漏りが見られる。

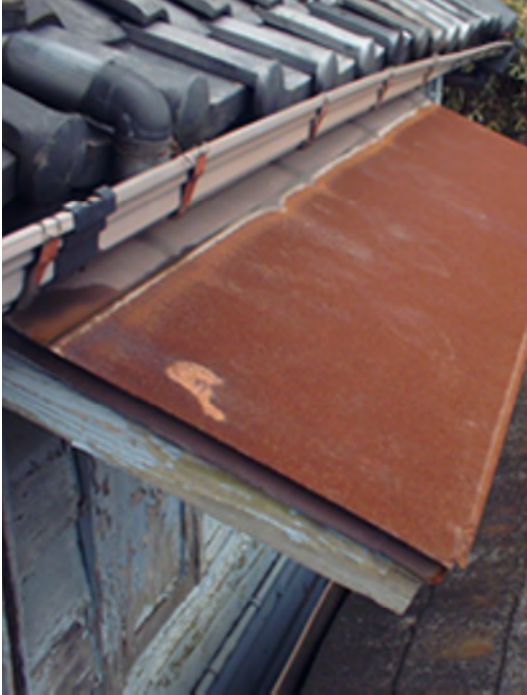
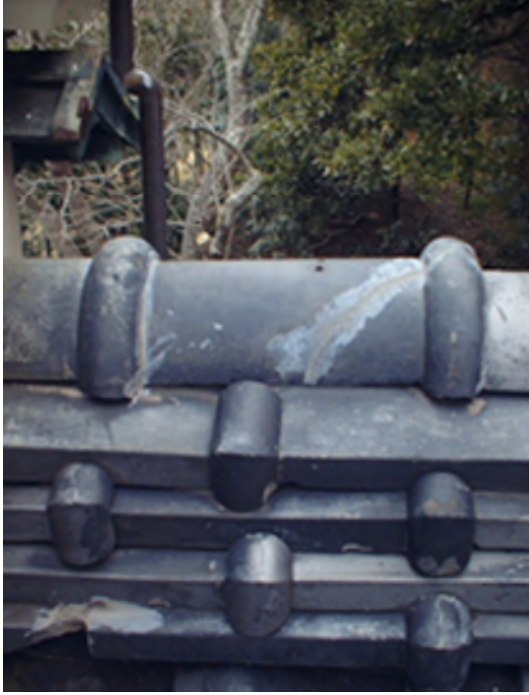
備考:	X3Y13Y15	備考:	X1-1Y13
	変退色、錆有り		割れ、欠損有り
瓦		アスファルトシングル

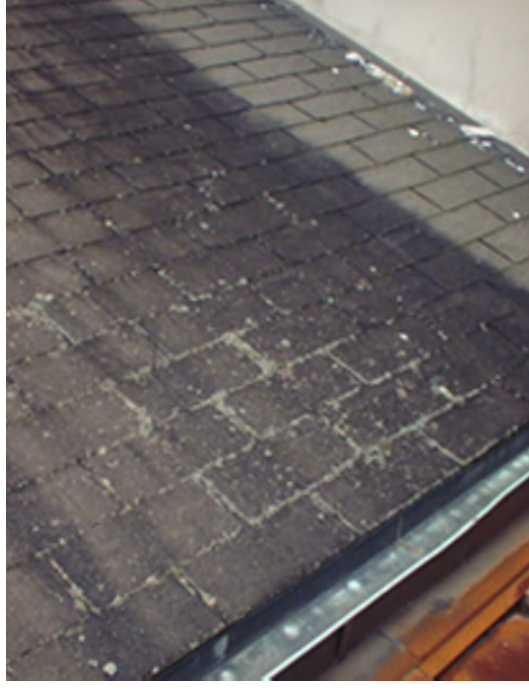
備考:	事務室屋根	備考:	X7X8Y8付近
	割れ、欠損有り		苔・雨漏り有り
