武田薬品工業株式会社湘南研究所の環境保全に関する協  
定書に関する事故時の届出（第二報）

平成 23 年 12 月 21 日

(別添)

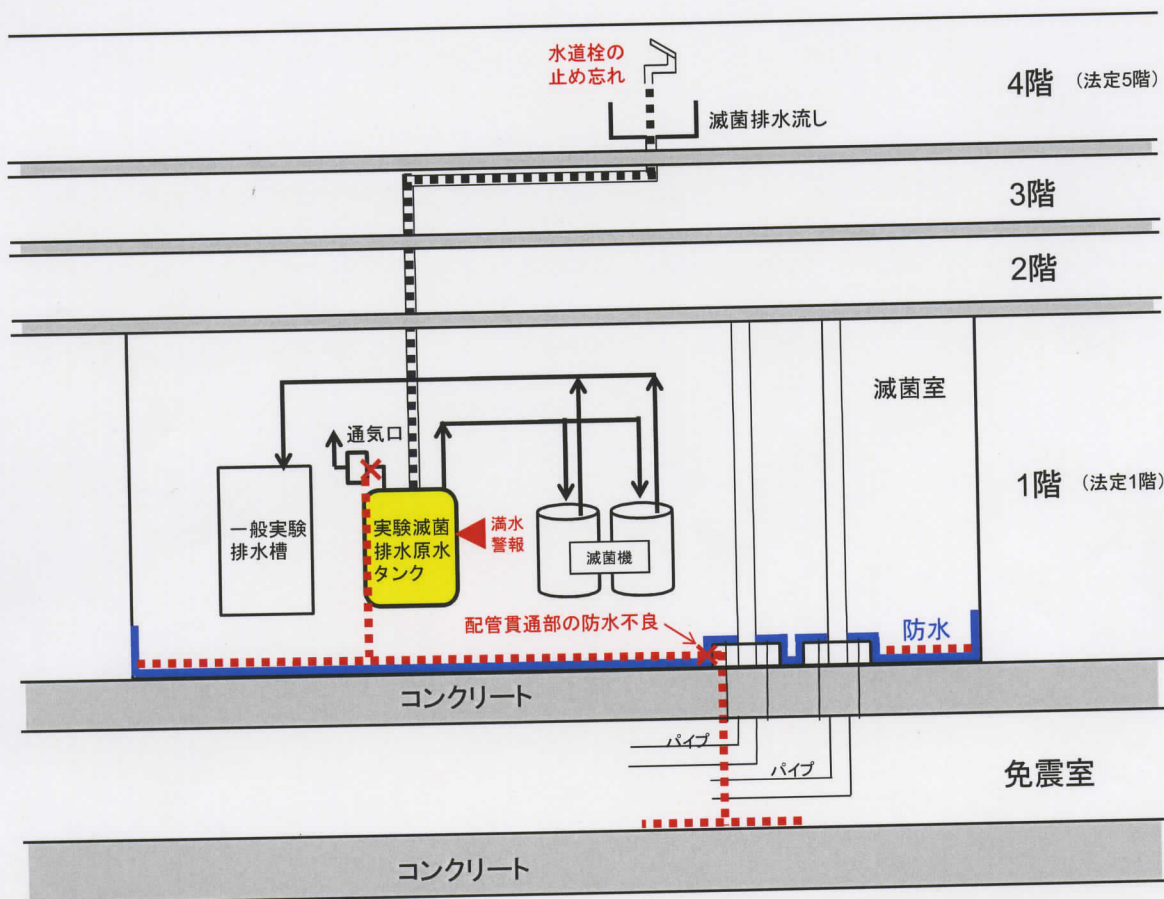
平成23年11月30日午前1時から7時の間、4階実験室で、遺伝子組換え生物等を含む廃液を排水するための流し（以下、「滅菌排水流し」という。）上部に設置された水道栓を止め忘れたことにより、1階滅菌室において滅菌排水流しからの廃液を貯留している実験滅菌排水原水タンク（以下、「廃液タンク」という。）から、遺伝子組換え大腸菌、遺伝子組換えサルモネラ菌および遺伝子組換えバキュロウイルスを含む廃液（約 $1\text{ m}^3$ ）が滅菌室内に漏出した。また、廃液が配管貫通部を伝い、地下階の免震室の床にも約 $1\text{ m}^2$ の染みが認められた。（下図参照）

- ① 研究者により、流し上部に設置された水道栓の止め忘れがあったこと。
- ② 地下階の免震室への漏出については、滅菌室の床から地下階への配管貫通部の防水不良があったこと。

- ・ 免震室への漏水の原因となった配管貫通部を含む滅菌室全体に対して漏水防止のシーリング施工を再度実施し、水張り試験により、漏水のないことを確認した。
- ・ 免震室への漏水のリスク要因となる配管貫通部と廃液タンクとの間に防液堤（容量：約 3.6m<sup>3</sup>）を新設し、その内部を防水性に優れたガラス繊維強化プラスチックにより防水加工した。水張り試験により漏水のないことを確認した。
- ・ 上記の防水加工に関しては3ヶ月ごとに目視点検を行い、12ヶ月ごとに水張り試験を行い防水の確認を行う。また、震度4以上の地震発生時は都度、点検を行う。
