鎌倉市旧図書館耐震診断業務委託報告書と現況の差異の原因等  
調査報告書

平成31年1月

鎌倉市旧図書館耐震診断業務委託報告書に関する調査委員会

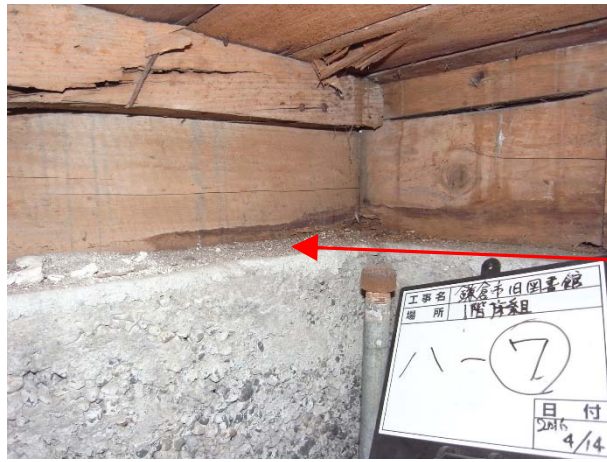
土台 ⑦通り・ハ付近

※土台の下部に報告のあった西側と同じ劣化が見られる（取り合い部分の見込みが少ない）

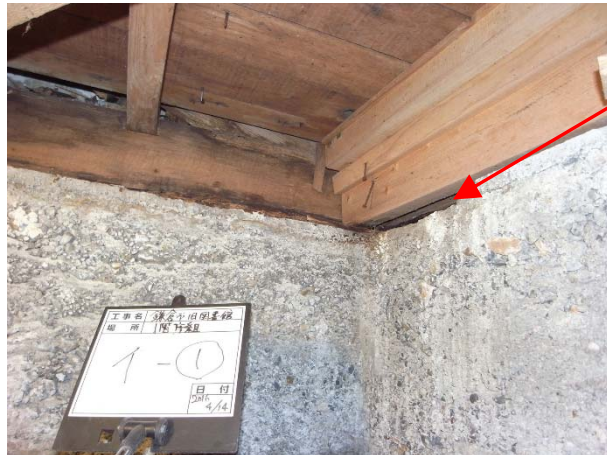
土台 ①通り・イ付近（南側）

※土台の下部に報告のあった東側と同じ劣化が見られる（取り合い部分の見込みが少ない）

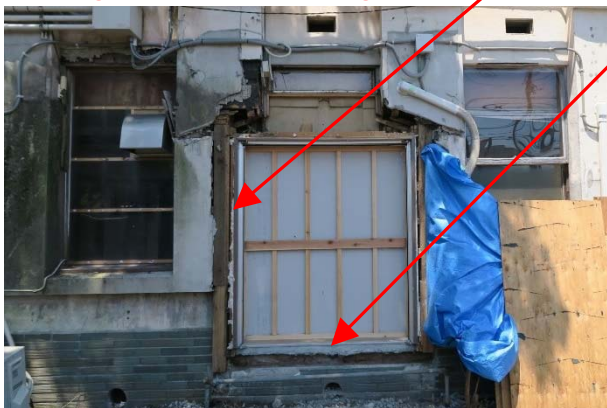
土台 ①通り・ホへ間、柱 (①・ホ)

※直接目視で腐朽が確認できた（平成 28 年 7 月）

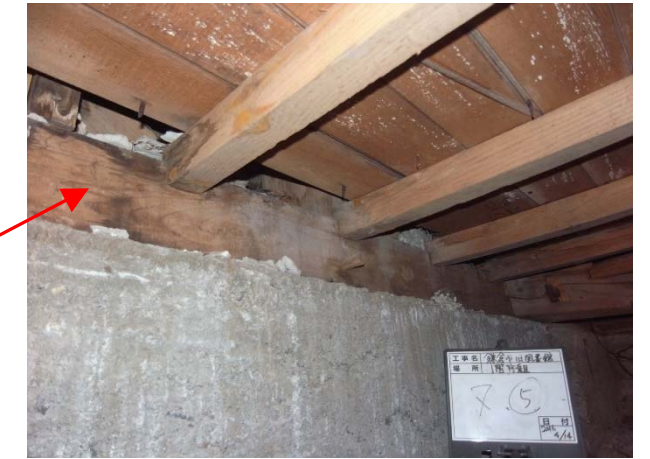
土台 又通り・⑤-⑥間

※土台が変色しており、根太の小口が腐朽している

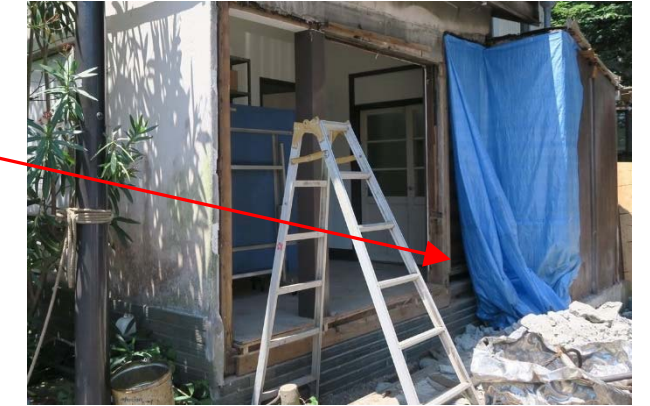
土台 ル通り・③-④間

※直接目視で腐朽が確認できた（平成 28 年 7 月）

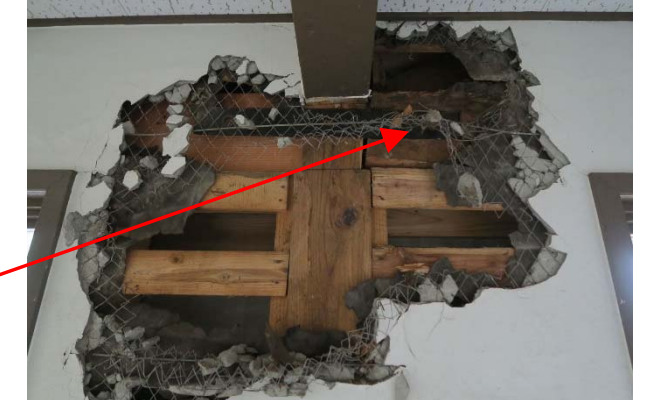
2階桁 又通り・⑥付近

※直接目視で腐朽が確認できた

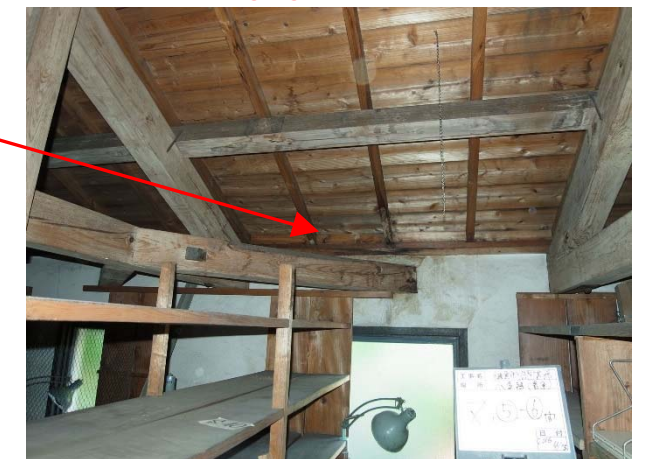
3階桁 又通り・⑤-⑥間

※桁が腐朽しており、火打ち梁の端部が変色している

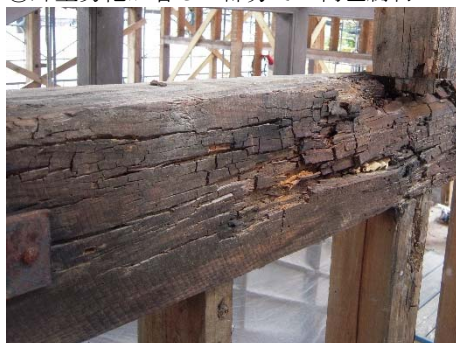
①外壁劣化が著しい部分での褐色腐朽

- ① 水分湿潤による腐朽：変色・ひび割れ
- ② 蟻害と疑われる痕跡：  
年輪の堅い部分が残っている
- ③ 甲虫害と疑われる痕跡：  
表面に小さい穴、表面下に粉状の木屑

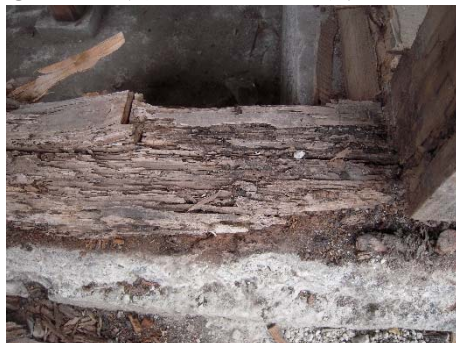
②トイレ周囲の土台の腐朽・蟻害
