佐助川における河川の維持管理作業等の報告

鎌倉自主探鳥会グループ

佐助川における河川の状態と動植物のチェック

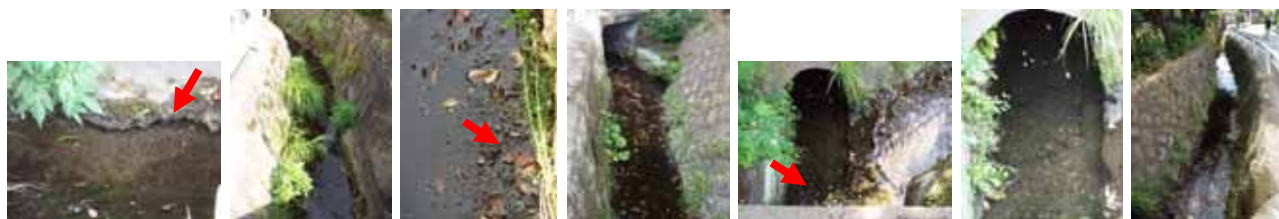
- ・左岸の護岸の一部で、洗掘が徐々に進行しており、底部でも洗掘が進行している箇所が散見された（写真下／左端）。
- ・護岸には、ヤブタバコ・ノグシ・ペラペラヨメナ（外来種）等の花が見られた（写真下／中左・中央）。
- ・モノサシトンボ（レッドデータブック記載種）が、例年、産卵している右岸の堆積箇所は、増水時の影響か、土砂の減少が目立っていたが、草が生えて来たので安定化が期待される（写真下／中央左）。
- ・税務署裏の落ち口部分は、やや泡が目立った（写真下／中央右）。

左岸の状態

泡

税務署裏の落ち口

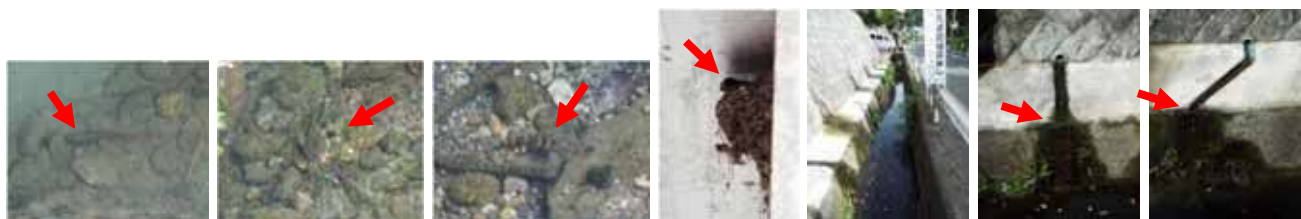
- ・税務署裏の落ち口周辺に、ヨシノボリとモクズガニが集まっており（写真下／左端～中央左）、シマアメンボも見られた。
- ・テナガエビの姿は、写真解析でも確認できなかった。

ツバメの巣

- ・全体に定常的で、ゴミも少ない（写真上／中央右、写真下／中央右）。
- ・税務署裏の民家のガレージ入口のツバメの巣には、幼鳥1羽が残っていました（写真上／中央）。
- ・定点の水抜き管の絞り水の流量は定常的だが（写真上／右端）、下流側の管と比べると流量が少ない（写真上／中右）。

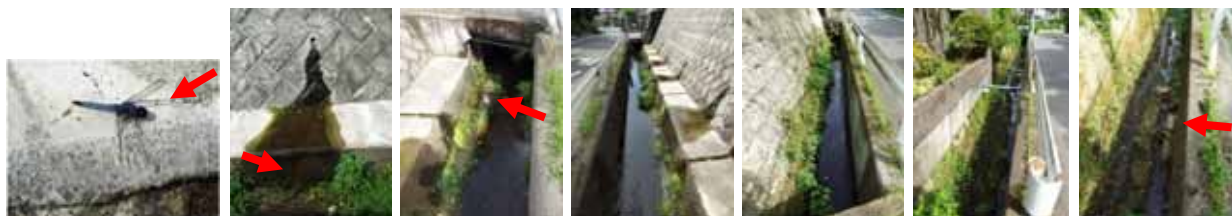
擁壁の水抜き管からの流量に偏りが見られ、最下段の水抜き管は、半分位が機能しなくなっている様だ（写真下／中央）。

- ・ダンダンゴケの群落は、豪雨で流失してしまった様です（写真上／中左）。
- ・最上流側の水抜き管から流出したモルタルに変化なし（写真上／中央左）。
- ・右岸底部で洗掘が進行している箇所があり、手前に小さな甌穴も形成されている。

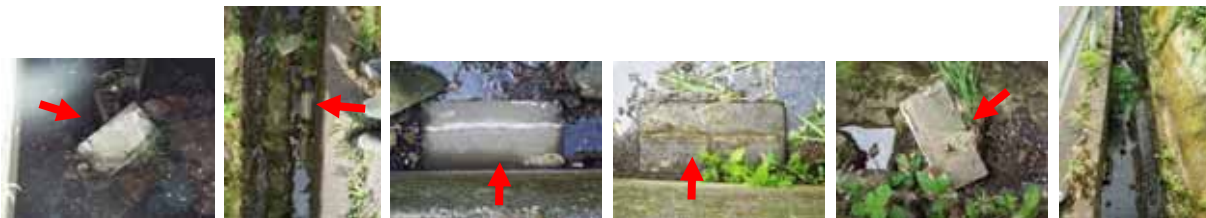
・重量ブロックを設置してあるエコアップ箇所は、ブロックを固定しているモルタルが経年劣化した様で、先月、下流に流されたブロックを確認した（次頁写真／左端～中右）。

下流に流されたブロック モルタルが劣化し剥離した箇所 剥離したブロック 上流側から

1995年の設置時に使用したモルタルが、経年劣化したためと思われますが、むしろ30年近くも、長持ちするとは予想外でした。（当時の資料を参考に添付）

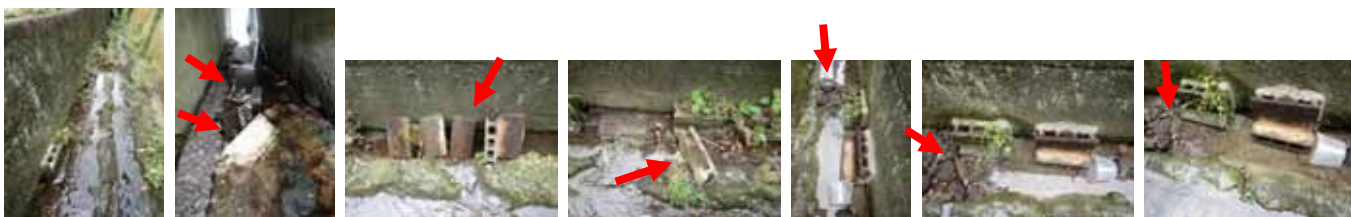
復旧作業前 橋の下からブロック5個を回収 外れたブロック 上流に小さな堰を設けて川水を排水した

・先月の定例活動で、佐助川のエコアップ箇所に設置してある重量ブロックの一部が、下流に流出していることに気づき、早急に復旧する必要があったため、緊急にエコアップ作業を実施しました。

・設置時は、地球環境基金からの助成金を利用したため、最高級の品質の急速硬化型モルタル（3～5分で硬化）を使用できたが、今回は、予算の裏付けが無いため、安価なモルタル（15分硬化タイプ）を使用したため、粒子が粗く、実用強度に達するまでに時間を要する。

・生憎、作業の途中から小雨になった影響もあり、復旧後の強度に若干の不安が残りましたが、元通りの配置にしました。

・復旧作業に先立ち、ブロック上部や周囲に生えていた植物（特に外来種）を刈り払いました。

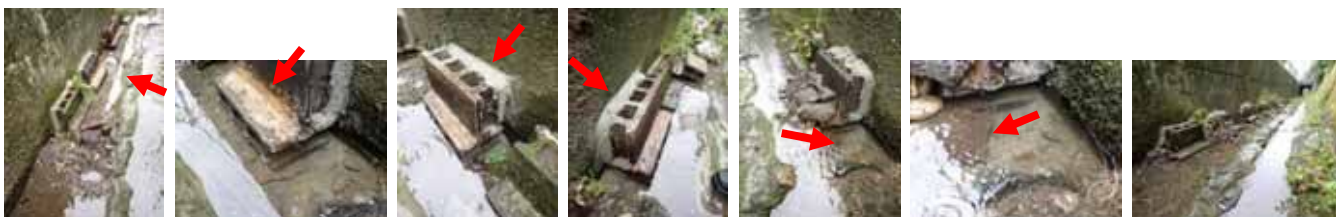
・復旧作業中、上流に小さな堰を設けて、流れを遮っていたのですが、ヨシノボリ♀が下流から現れ、最初に復旧したブロックの下に設けた隙間に入りました（写真下／中央右・中右）。

排水後 ブロックが外れた箇所 ブロックの復元作業後 ヨシノボリ が隠れた

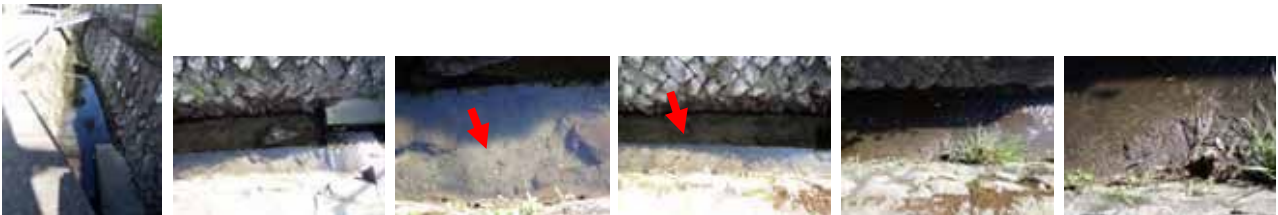
- ・佐助自治会館前は、定常的で安定しているが、川底が洗掘を受け、水深がやや深めのままである（写真下／左端～中央右）。
- ・水温が高いため、藻類やバクテリア等の活動が目立ち、川底の色が褐色味を帯びている（写真下／中央左～中右）。

川底の洗掘が進行

- ・左岸の護岸の一部で、洗掘が徐々に進行しており、底部でも洗掘が進行している箇所が散見された。
- ・護岸には、ヤブタビラコ・ノグシ・ペラペラヨメナ（外来種）等が見られた。
- ・モノサシトンボ（レッドデータブック記載種）が、例年、産卵している右岸の堆積箇所は、増水時の影響か、土砂の減少が目立っていたが、草が生えて来たので安定化が期待される（写真上／中右・右端）。

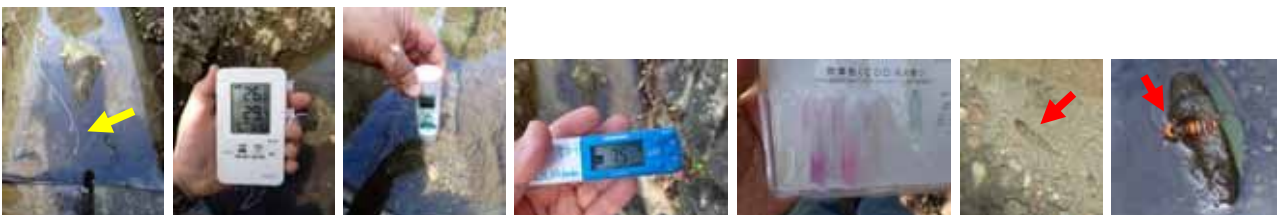
【水質調査結果】佐助自治会館前（写真下／左端：黄矢印地点で測定）

- ・流量は多めで、シマアメンボとヨシノボリ（写真上／中右）が目立った。
- ・気温が高いため、オオスズメバチが吸水に来ていた（写真上／右端）。
- ・水温が高いため、底泥からの有機物の溶出や、バクテリア等の活動が活発になるので、水質の富栄養化が目立つのが一般的

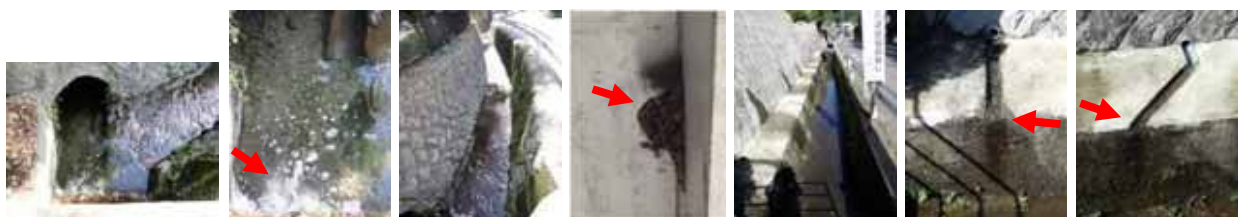
泡が目立つ

・税務署裏の落ち口部分は、やや泡が目立った（写真上／中左）。

・税務署裏の民家のガレージ入口のツバメの巣は、巣立った後でした（写真上／中央）。

・定点の水抜き管の絞り水の流量は定常的だが（写真上／右端）、下流側の管と比べると、流量が少ない（写真上／中右）。

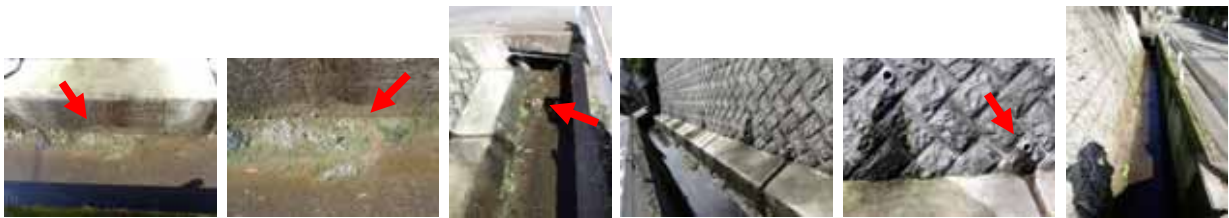
擁壁の水抜き管からの流量に偏りが見られ、最下段の水抜き管は、半分位が機能しなくなっている様だ。

泥水が流出している水抜き管も見られた（写真下／中央右）。

落下したダダンゴケの群落 流出したモルタル 上流側から 最上流の水抜き管

- ・先々月、ダダンゴケの大きな群落が形成されていたが、下に落下していた（写真上／左端・中左）。
- ・最上流側の水抜き管から流出したモルタルに変化なし（写真上／中央左）。

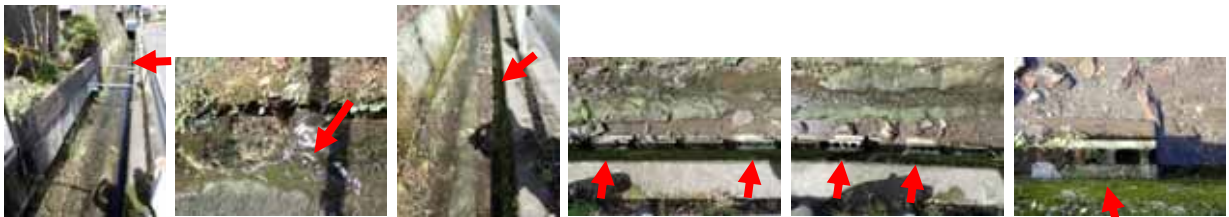
エコアップ箇所 甑穴 エコアップ箇所 先月、復旧作業を実施した修復箇所

- ・右岸底部で洗掘が進行している箇所があり、手前に小さな甑穴も形成されている（写真上／中左）。
- ・重量ブロックを設置してあるエコアップ箇所は、定常的で安定しており、ゴミも少なかった（写真上／中央左～右端）。モルタルが経年劣化して、ブロックが剥離した箇所を、先月、緊急に復旧したが、特に問題は見られなかった（写真上／中央右～右端）。
- ・「元・うな豊」の前も、ゴミは少なかった（写真下／中左）が、上流の右岸側に土嚢があった（写真下／中央左）。

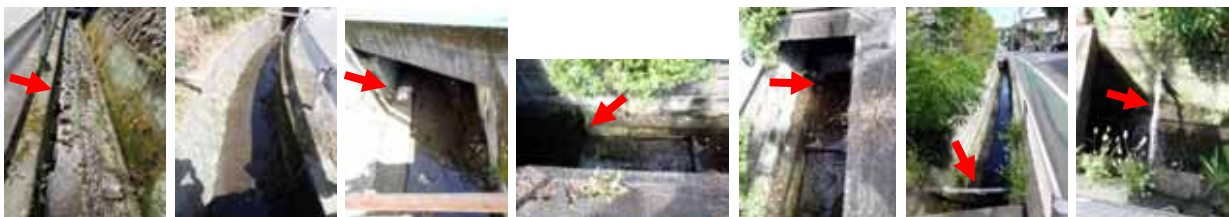
エコアップ箇所 元・うな豊の前 土嚢 右岸の洗掘箇所 泡は少ない 配管の被覆が破損したまま

- ・元・法務局前の護岸洗掘の状況（写真上／中央）は、概ね定常的で大きな変化は見られなかった。上流側の段差部分の泡は、ほとんど見られなかった（写真上／中央右）。
- ・配管の被覆が、かなり破損しているが、放置されたままになっている（写真上／中右・右端）。

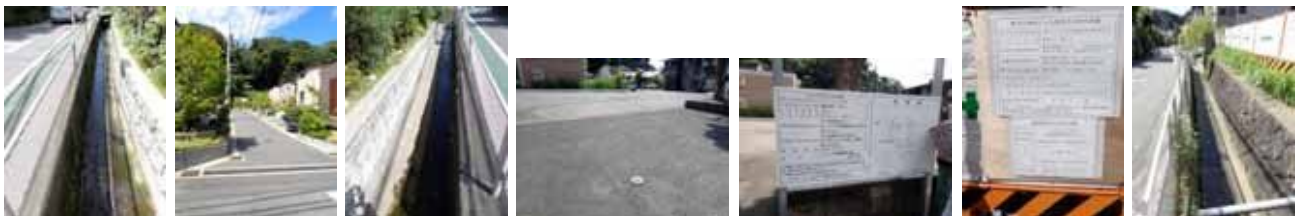
旧・入江宅跡 向い側のアパート跡にコインパーキング建設予定

- ・入江宅が解体され、宅地造成後、新築ラッシュとなり、法面の表土が裸出している部分も多く、豪雨時に、雨水に依る河川への大量流入が危惧される。
- 同所下流で以前実施した水質調査では、pHが、かなり高めであった。
- 新たな発生源として、宅地造成中の入江宅跡からのアルカリ排水流入が、主原因と思われる。
- 大規模な宅地造成では、佐助川のような流量の少ない支流では、魚類や水生生物への影響が危惧される。
- アルカリ排水を中和してから放流する等の配慮・建築指導が望まれる。
- ・向い側のアパートが解体され、更地になっていた箇所に、コインパーキングが建設予定（写真上／中央～中右）。
