VIII. 整備・利用管理計画

1. 斜面の現況と安定

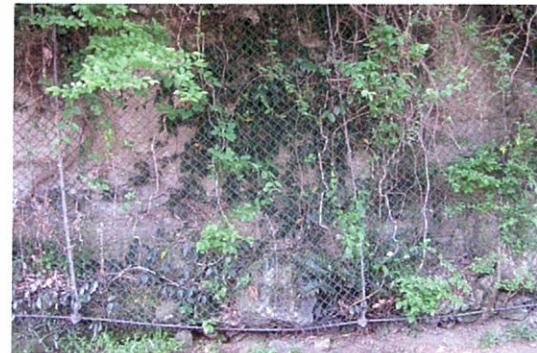
右の写真は、淡灰色の凝灰岩が露頭した写真である。全体に均質だが、所により 2 cm 程度の粒径不均一な砂の薄層を挟んでいる。隣接する道路の建設による切土で形成された急斜面と推定され、落石対策として覆式ロックネットが施工されている。斜面高は低く、大きな崩壊が発生する可能性は低いが、最大 40 cm 程度の落石がある。

写真. 計画地境界付近の凝灰岩の露頭

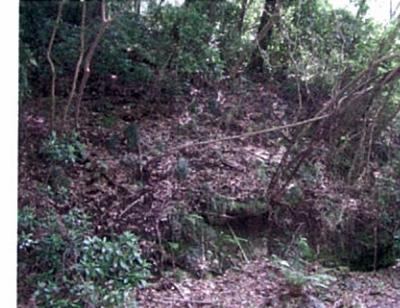
写真. 下草の欠如

北西向斜面であることもあるが、樹木が密生することによって地山に光がとどかず、下草がほとんどない斜面がある。

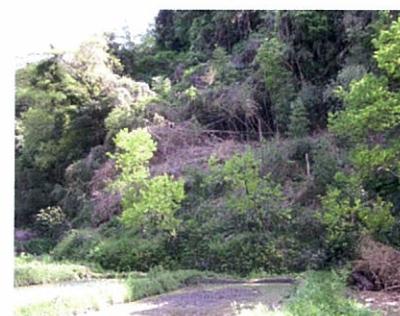
写真. 地すべり土塊

小規模な地すべり土塊が放置され、荒廃した斜面となっている（人の手が入らないといずれこのようになる）。

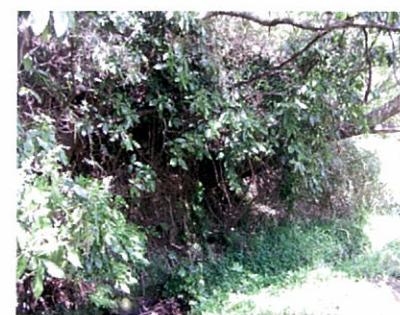
写真. 樹木の傾倒

山王下から広町にかけての急崖部は、樹木の傾倒が著しく、全体に不安定な状況にある。

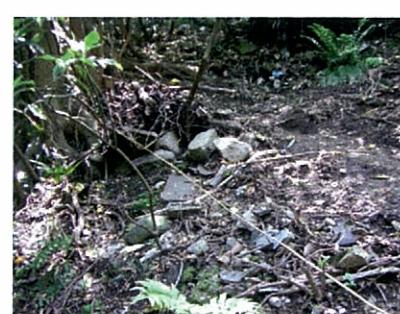
写真. 残土・廃棄物

七里ガ浜 2 丁目には、荒廃した残土斜面がある。雨水の流路となっている部分は土石流状で樹木が少ない。

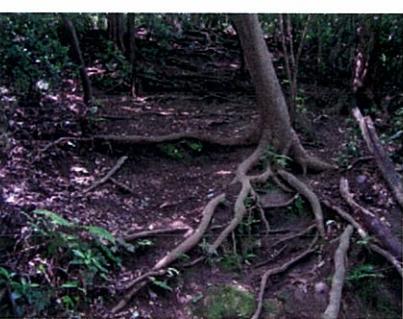
写真. 木の根の露出

全体に急勾配の斜面が多く、浅所より基盤岩が分布するために表土層が薄い。このため、雨水浸食によって表土が流され、樹木の根が露出するなどにより、今後斜面を不安定化させる要因となる事象がみられる。
