# 鎌倉海岸の空中写真

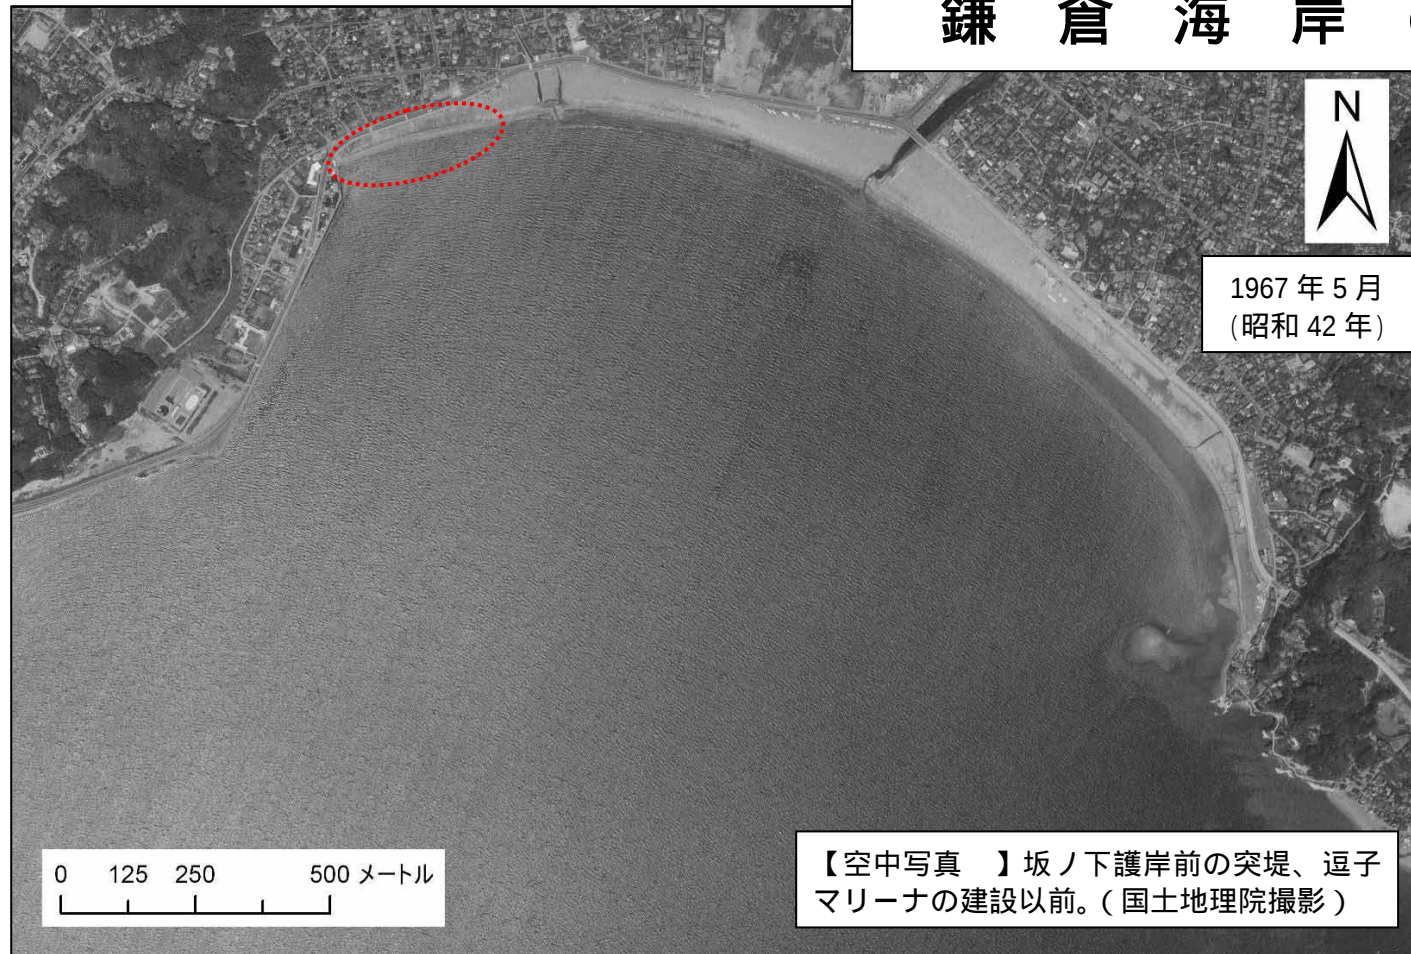
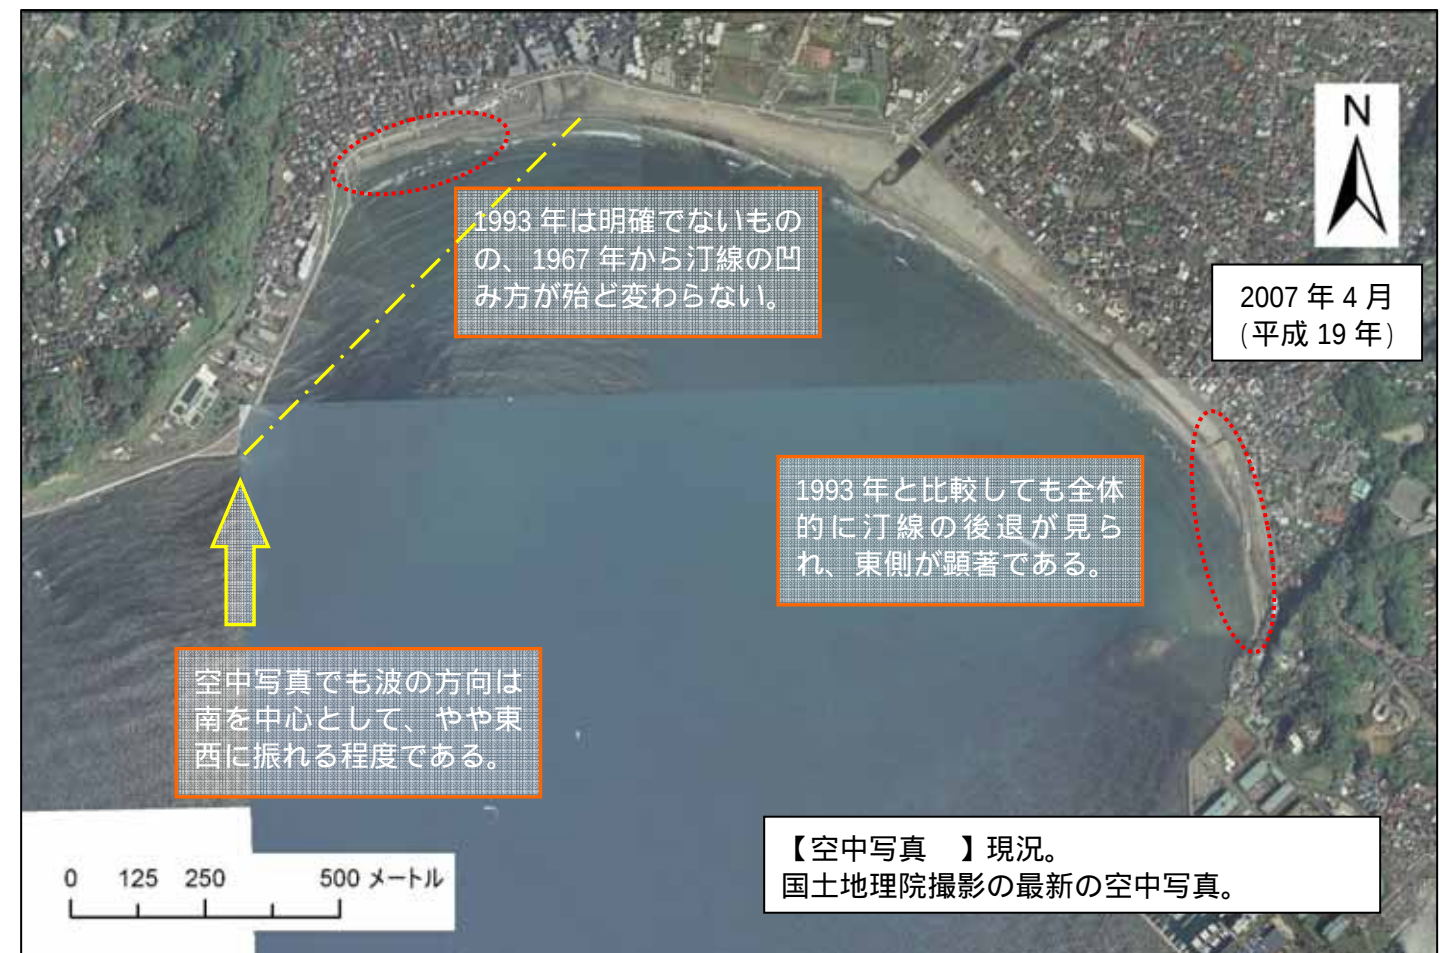
いずれの空中写真も潮位高さの差異が少ないものを選定している。

- 2007 年 4 月は、国土地理院撮影の最新の空中写真である。
- 1967 年 5 月は、坂ノ下護岸前面の突堤や逗子マリーナが建設される前で、最新の空中写真が撮影された潮位レベルに近いものを選定している。
- この 2 枚の空中写真の撮影期間内で、波が比較的低くて、潮位レベルに近い 2 枚の写真を選定している。

- 坂ノ下護岸の突堤 5 基の建設前後で、由比ヶ浜の形状は大きく変化していない。  
→ 突堤の天端高が低く、海浜変形に影響する程度の波浪が乗り越えることが想定され、海浜変形への影響が少ないと判断される。
- ごく僅かであるものの、長期的な海浜形状が見られるのは、由比ヶ浜の西側であり、その範囲は概ね坂ノ下護岸南端付近から北向きに見て 45° 東までの範囲内にある。  
→ 海浜変形に対して支配的な波向きは、この範囲から主方向 S と仮定できる。

- 逗子マリーナの建設後の影響は比較的軽微と推定される。
- しかし、ごく最近十数年では、由比ヶ浜全体で汀線の後退が見られる。
- 顕著なのは、東側である。
- 海浜形状には大きな変化がないことから、東西（沿岸）方向の移動ではなく、南北（岸沖）方向の移動、または砂の供給不足による後浜（海浜の傾斜を上がった陸上部分）が縮小していることが海浜変形の原因であると推測される。  
→ この現象は、神奈川県による深浅測量結果（資料整理中）からも推察できる。
