鎌倉城 (No.87) ・ 極楽寺旧境内遺跡(No.291)立会調査報告書

—鎌倉市稲村ガ崎三丁目 561 番 275 ほか 7 筆所在の横穴墓の調査—

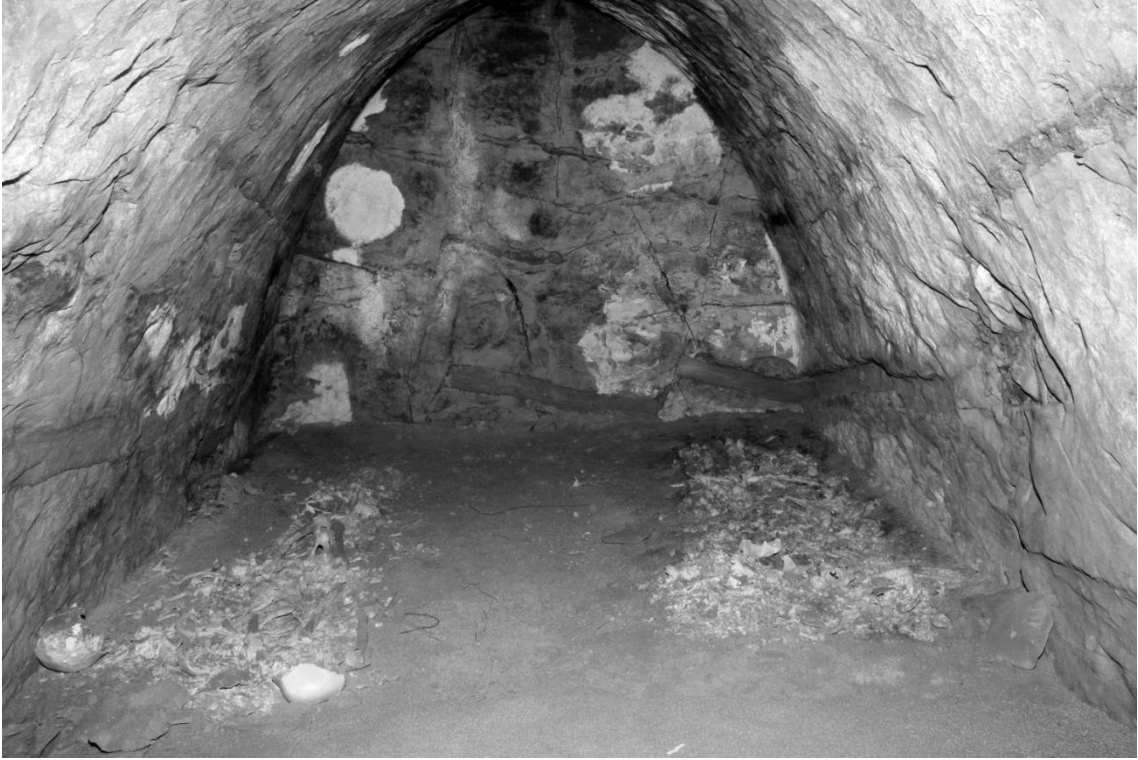
玄室内人骨出土状況

埋葬状況 横穴発見時、人骨が露呈している状況であり、内部の攪乱はなかった。中央軸線上には人骨はなく、東西両壁面に沿って二ヶ所のブロックに分かれ、側壁に沿ってほぼ長方形になるような配置で人骨が遺存していた。かなり風化が進んでいたが、両ブロックとも顕著に脊髄が遺存しており、遺骸の上から数回にわたり遺骸を積み重ねた様子が観察された。

西側人骨 玄室の段差上に幅 80 cm、奥行き 170 cm の範囲で人骨が遺存していた。人骨は頭を入口、足を奥壁に据えた伸展葬で、頭骨の入口側と足骨の奥壁側には列状に 10~30 cm 大の海で洗われて丸くなった泥岩塊を集め、区画としていた。最上部の人骨はこの横穴墓に埋葬された最後の人骨と考えられ、一体分の骨がきちんと並んでおり、手足の指の骨も確認されたことから、この場所に伸展葬で葬られたと推測される。この骨の下からも伸展葬を思わせる状況で人骨が出土した。頭骨から下肢骨まで、ほぼ上の人骨と近接して確認されたが、脊椎・肋骨・腰骨などはかなり崩れていた。乳幼児の歯も確認されている。このため、何体埋葬されたのかは、今後の人骨の分析を待たなければならない。

東側人骨 西側人骨同様に玄室段差上に幅 80 cm、奥行き 180 cm の範囲で人骨が遺存していた。人骨の周辺は土が黒くなっていたが、炭とは異なる所見であった。人骨は頭を入口、足を奥壁に据えた伸展葬で、数体が重なっていた。大腿骨が上下逆さまになり、又奥壁側に四肢骨が集中するなどしており、追葬時に遺骨の片付けが行われたことが伺われた。脊椎・肋骨・腰骨などはかなり崩れていた。又乳児の歯が確認されている。このため、何体埋葬されたのかは、今後の人骨の分析を待たなければならない。

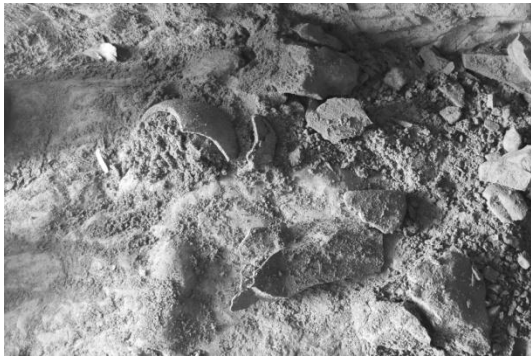
西側人骨土師器坏出土状況

西側人骨の頭部の入り口側に側壁・天井の小崩落があり、その下から土師器坏断片が出土した。7世紀後半頃と想定される。天井部の剥落痕跡からすると岩塊の量が少なく、人骨が遺存する西側人骨頭部のみに集中して存在するため、また入り口中央部に亀裂が存在しその上

に地業がなされて床面が水平にならされていることから考えると、崩落後室内の片付けと補修が行われたと考えられ、土師器や須恵器の断片が一部しか遺存しないのはその際取り片付けられたためと考えられる。

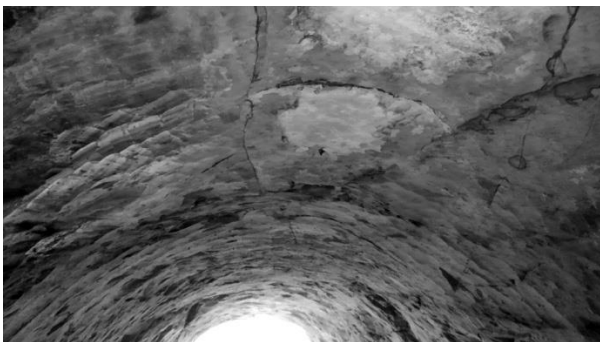
天井の肋骨状成形痕

ある。側壁・天井には良好に肋状の化粧彫り痕が遺存していたが、入り口から 4m 付近で天井の小規模な落盤が認められた。天井部の剥落痕跡からすると岩塊の量が少なく、人骨が遺存する西側人骨頭部のみに集中して存在するため、また入り口中央部に亀裂が存在しその上に地業がなされて床面が水平にならされていることから考えると、崩落後室内の片付けと補修が行われたと考えられる。横穴前面の地形は横穴底面より上部は岩盤の傾斜が 54° とかなりきついが、底面より下部は 30° 程に緩やかになる。岩盤上には横穴側部で 5~10 cm、入り口から下で 25~30 cm の厚さで良く締まった黒色土の堆積を確認した。この層の上に風成砂が堆積していたが、入り口部分中央位まではほぼ水平堆積で、それ以上が斜面に対して吹き上がったような斜面堆積となる。斜面堆積の実測は出来なかったが、入り口床面から 2m 以上確認したが風成砂であった。2号横穴墓の東側は谷が入り込んでいるが、あるいは更に下部に地滑り地形による小平場が存在するのかもしれない。
