せきぜんいせき
積善遺跡 (No.440)

十二所二ツ橋4番3

1. 本報は「積善遺跡（鎌倉市 No.440）」内の一部、十二所二ツ橋 4 番 3 地点（略称 J S）における個人専用住宅の建築にともなう埋蔵文化財発掘調査報告である。
2. 調査期間：平成 16 年（2004）4 月 23 日～同年 5 月 20 日 調査面積：34 m²
現地調査・整理作業の体制は以下の通りである。
調査担当者：原 廣志
調査員：須佐直子・本城 裕・岩崎卓治・須佐仁和・早坂伸市・吉田桂子・小野夏菜
調査補助員：橋本和之・原考史・銘苺春也・平山千絵
協力機関名：鎌倉考古学研究所
4. 本報の執筆は、第 1～3 章を原があたり第 4 章については調査員が協議して原が稿を草した。
本報の挿図・写真図版の作成には、須佐（直）・岩崎卓治・小野夏菜・吉田桂子が行った。
本報の掲載写真は、遺構の全景・個別を原があたり、出土遺物を須佐（仁）が撮影した。
発掘調査における出土遺物、図面・写真などは鎌倉市教育委員会が保管している。
5. 本報の凡例は、以下の通りである。
 - ・挿図縮尺 全側図：1/80 遺構図 1/50 遺物図 1/3
 - ・遺物図 — — — は釉薬の釉際を示し、黒塗りは主にかわらけの墨書痕や灯明皿付着の油煤煙、漆器の朱描き文様を表現している。さらに遺物観察表において手づくねかわらけ外底径の計測値は外底指頭痕と口縁部下位との稜部の数値を表わした。
 - ・使用名称 本文中に使用した用語のうち、「土丹」は鎌倉の丘陵基盤で三浦・葉山岩層群の泥岩、「鎌倉石」は池子岩層に顕著な凝灰岩質砂岩、「伊豆石」は、相模川以西の河川・海浜に産する礎石に利用可能な水摩した扁平円礫のことを指す。
 - ・遺物観察表 単位 cm、（ ）は推定数値を示している。
6. 本遺跡の現地調査及び資料整理に際して多くの方々からご助言とご協力を戴いた。記して感謝の意を表したい（敬称略、五十音順）。
伊丹まどか・菊川 泉・菊川英政・古田戸俊一・汐見一夫・宗臺秀明・宗臺富貴子・玉林美男・中野晴久・松尾宣方・馬淵和雄・八重樫忠郎

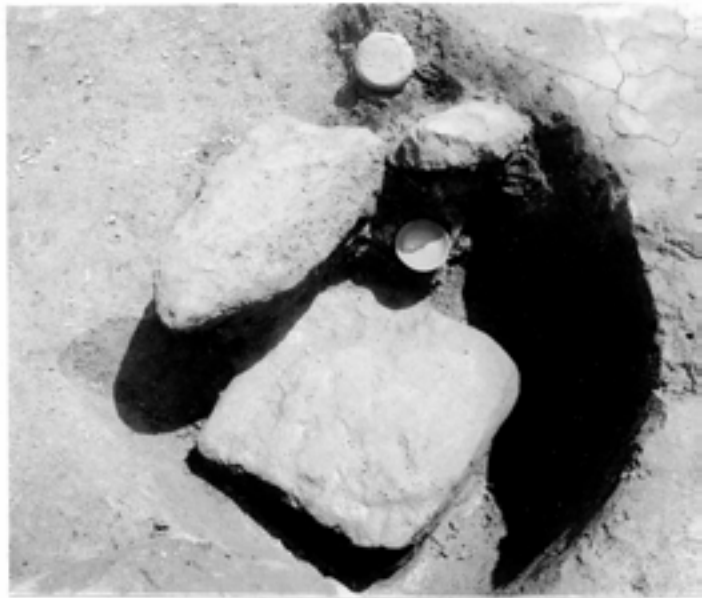
▲ c. 建物1 口-3(西から)

手前から拡張トレンチ内で確認した
ハ-3掘り方、礎石が残るロ-3
掘り方とイ-3掘り方
