鎌倉市埋蔵文化財緊急調査報告書 28

平成23年度発掘調査報告 (第2分冊)

清涼寺跡 (No. 183)

扇ヶ谷 4-556-4 外

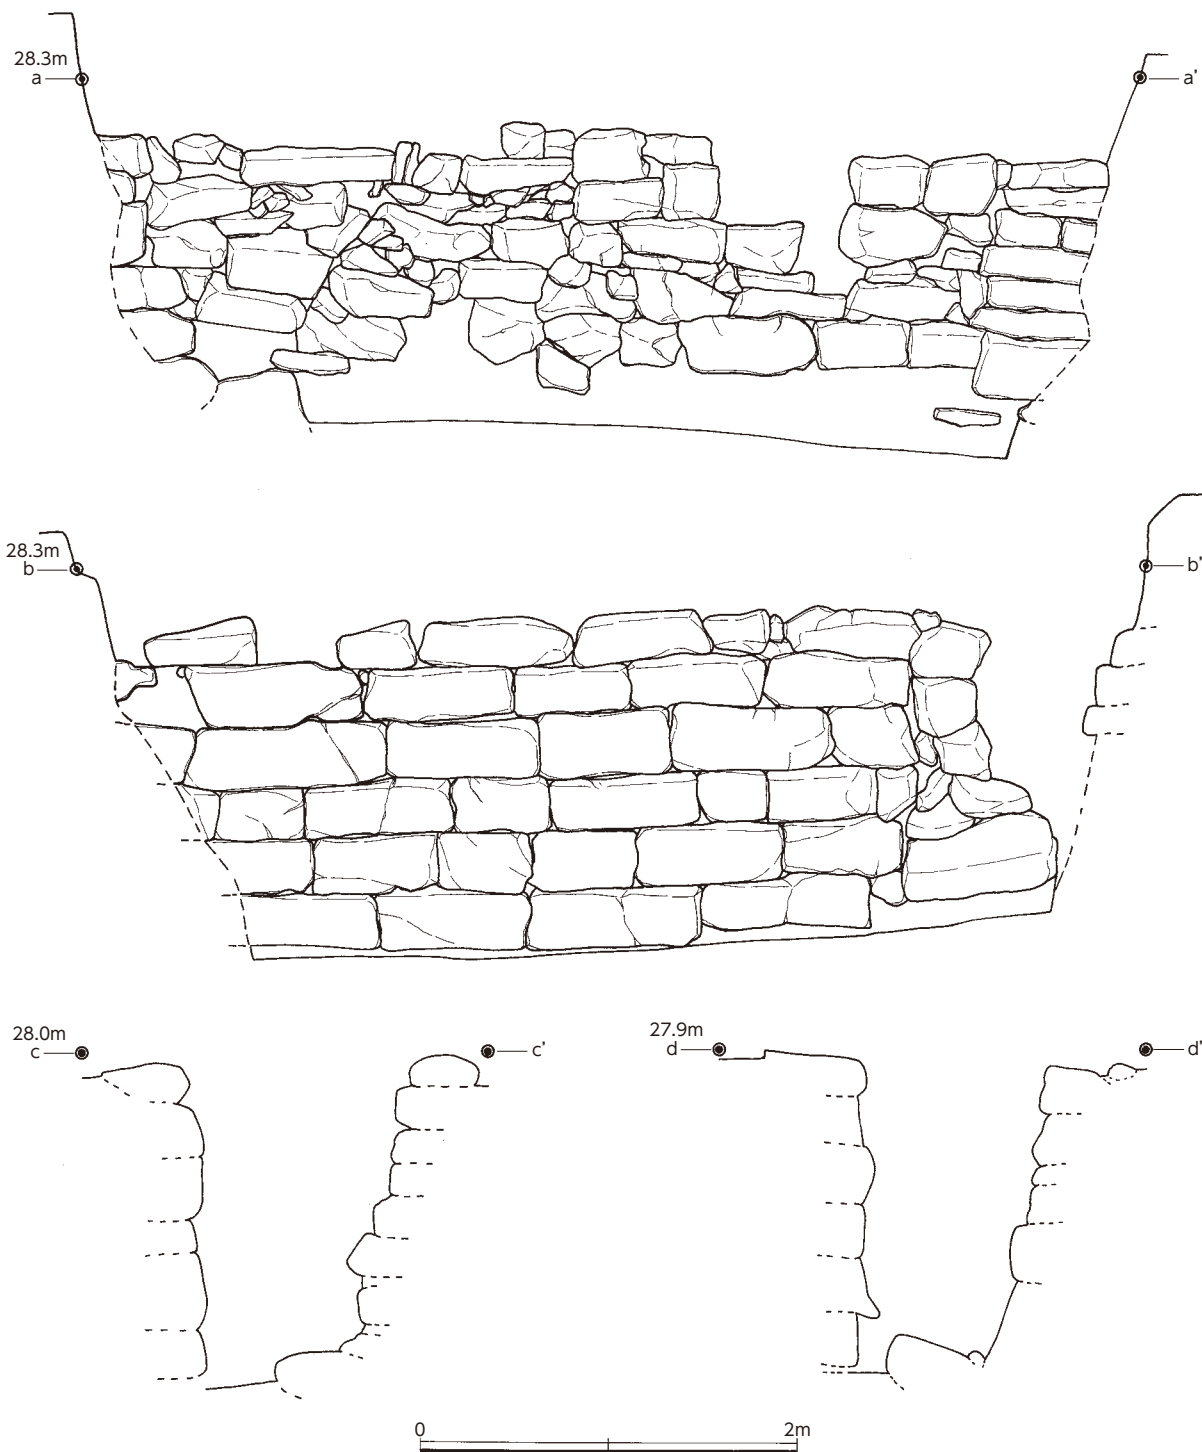
図22 遺構8b正面図・エレベーション図

南北に延びる石組みの溝である。調査区北から南に向かってゆるく傾斜している。溝幅約75cm・深さ約150cm。

溝西側は、丁寧に成形した砂質凝灰岩切り石を6段の整層積みになっている。各段の高さを水平にそろえて積み整層積みは、石組みの構造としては弱くなるが、溝の東側に道路があったと推定して、道路方向から見た外観(正面観)を意識したものではないかと考えている。溝東側石組みの南側は砂質凝灰岩切り石が7段の整層積みとなっているが、中央辺りは不整形な砂質凝灰岩割石の野面積みとなっており構築方法に違いがみられる。構造的に弱い整層積みの石組みが壊れて修復した可能性もあるが、西側石組みのように体裁を気にしなかったのかもしれない。遺構覆土は下層に炭化物・砂礫を多く含む暗青灰色砂質土・有機質土・木片を多く含む。上層は砂質土・泥岩・泥岩粒・炭化物を含んだ茶褐色弱粘質土。溝底面には破碎泥岩が敷き詰められたように堆積していた。また、溝底面には上面に焼痕の残る石臼(図34-10)と礎石3個が多量の木片・炭化物・黒色有機質土に混じって出土している。

東西石組み裏込めは、ともに泥岩・破碎泥岩・炭化物・砂質土を含む褐色砂質土と暗褐色弱粘質土で、固く締まった地業であった。
