円覚寺旧境内遺跡 (No.434)

山之内字瑞鹿山 398 番地点

1. 本報は、鎌倉市山ノ内字瑞鹿山398番における個人住宅建設に伴う埋蔵文化財の緊急発掘調査報告である。
2. 発掘調査は、国庫補助事業として鎌倉市教育委員会が実施した。調査期間は2007年2月6日から3月30日、調査対象面積は40.25㎡である。出土遺物、図面・写真等、調査に係る資料は鎌倉市教育委員会が保管している。
3. 調査団の編成は以下のとおりである。
調査の主体 鎌倉市教育委員会
調査担当 森孝子
現地調査参加者 鍛冶谷勝二・松原康子・鈴木弘太・三浦宏予・佐藤あおい
資料整理参加者 梶岡ケイト・岡田慶子・本城裕・渡辺美佐子・赤堀祐鮫
4. 本報の遺構・遺物の縮尺は次の通りである。
遺構図 1/50・1/40・1/30
遺物実測図 1/3・1/1(銭)
5. 本報の作成は以下の分担で行なった。
遺構図版 森・赤堀
遺物図版 梶岡・岡田・渡辺・赤堀
観察表作成 渡辺・赤堀
写真撮影 遺構：森 遺物：赤堀
原稿執筆 第1章：森 第2章～第5章：赤堀
編集 赤堀
6. 本報の作成にあたって、原廣志氏・田畑衣理氏には格別のご指導・ご協力を賜りました。御礼申し上げます。ご指導を十分に活かしきれなかった部分は報告者の力不足である。お詫び申し上げます。また、現地調査・資料整理において以下の方々からご助言・ご協力を賜った。お名前を記して感謝致します。(順不同・敬称略)
菊川英政・汐見一夫・馬淵和雄・伊丹まどか・押木弘巳・沖本道・平井里永子

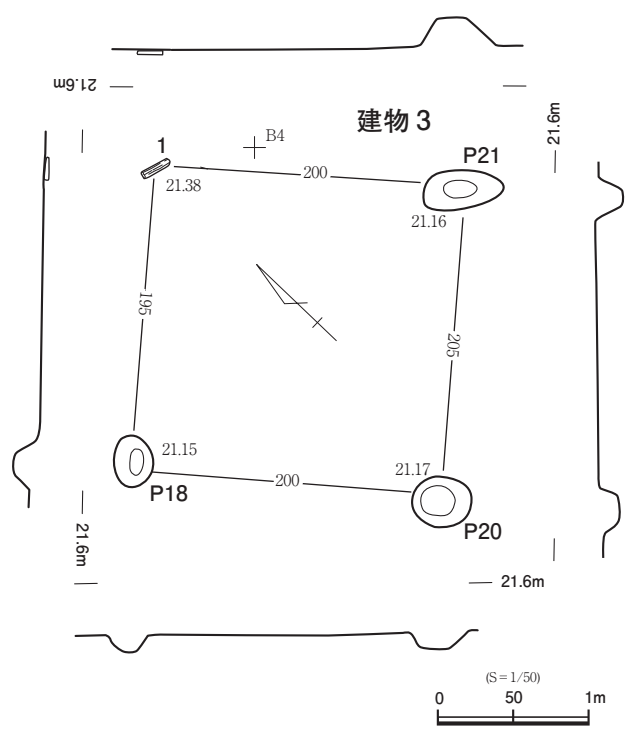
図8 建物1～3

南北1間・東西1間の組み合わせ。P20・18が溝2を切っている。軸方向はN-49°-Eで、柱間は掘り方で195~205cmである。北西の材1の標高が高く、建物1のP58に似ている。P58の例をとれば、掘り方に据えられていた柱下部が腐食したため、その部分を切り取って再度使用したものかもしれない。高さ合わせのため、掘り方を埋め戻し根固めした上に礎板を据えた想定される。本址・材1については、板下の掘り方を見逃している可能性がある。

建物2 土層説明
 P53 茶褐色土 鎌倉石細片・玉砂利・かわらけ片を含む。しまりなし。
 P54 暗茶褐色粘質土 かわらけ片・木片・炭化物を含む。しまりなし。

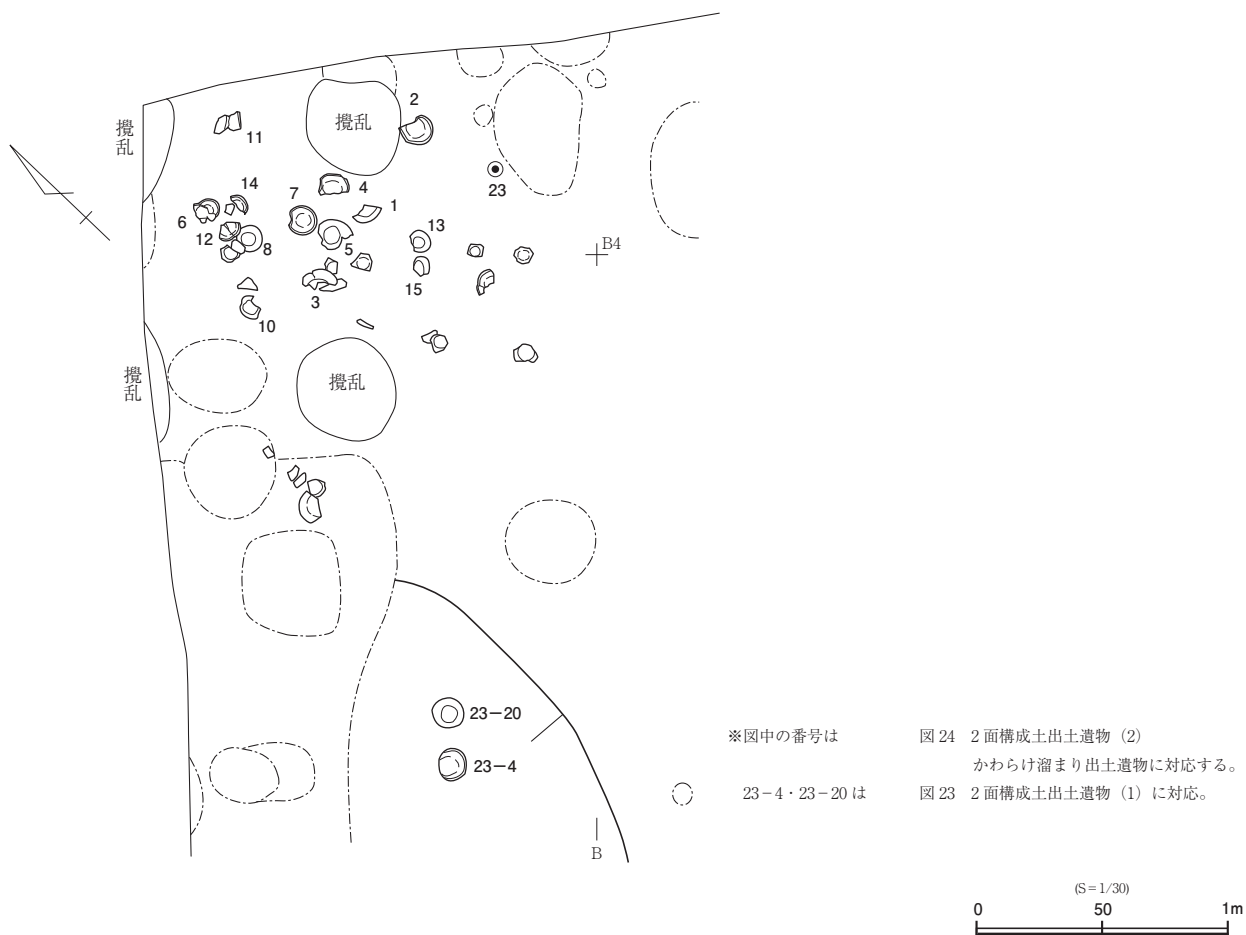
図13 かわらけ溜まり

かわらけ溜まり (図13・24)

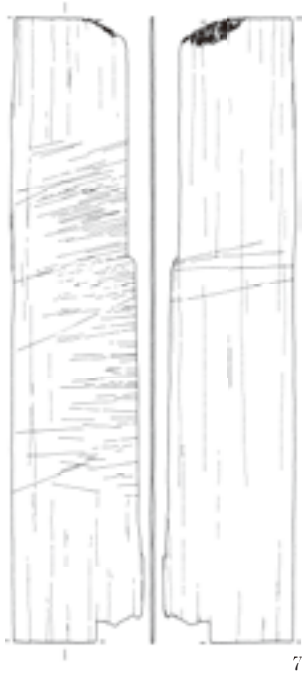
図26 溝1出土遺物(1)

図26-2から図29-89までは溝1上層の木器溜まりでまとまって出土したもの。2・3はロクロ成形のかわらけ大皿で、背低の形態をとる。2は直線的に開いて外面中位上の弱い稜を経て口縁部は外反気味。3は器壁厚めで丸みを持って開いている。4は骨製の筭である。以下は全て木製品である。5・6は板杓子で板目に採った材を整形している。7～13は経木折敷、14は板折敷か。俎板に転用されたものと思われる、刃物痕の残るものが多い。7の先端角と14の右側の一部は炭化している。12は長さが6.8cmと短いが、小型品として折敷に含めた。15～43は箸で、27までは両端の残るもの、28～36は先端がわずかに欠けるものの、さほど長さが変わらないものを図示した。27は身に所々炭化する部分が見受けられる。37～43は欠損部が炭化するもの。44～46は菜箸と思われる。太さが0.8～0.9cm程度のものをまとめた。46は上端が丸く整形されて終わっており、片口箸と思われる。47～56は用途不明の棒状のもの。47～49は断面の丸いもの。48・49は下端が炭化して終わる。50・51は断面がかまぼこ状になるもの。51は円柱状のものを縦に裂いたものと見え、その後の仕上げが行なわれずに裂け口を残している。52は上側断面かまぼこ状、下側にいくに従い方形断面に整形され細く削られている。53は上側方形、下側円形断面を呈するもので、下端は上半を斜めに切り落とされている。54は傾いた方形断面を呈するもので、下端は炭化して終わる。55・26は一辺0.4cmの細い角柱状のもの。57～73には先端を尖らせた何らの工具と思われるものをまとめた。57～63は篋。58は上端欠損部、62は下端の篋先が炭化している。64は折れた篋を2時加工したものか。形代などの可能性も考えられる。65～68は小型の篋と考えられるもの。65は上端の左右角を落として三角形に加工、下端は細く尖らせている。66・67は幅0.6～0.65cm、厚さ0.25～0.3cmの薄い棒状のもので、66は上端を表裏から斜めに落として尖らせている。下端は細く削られている。67は先端を欠損するも上端は表から斜めに落とし、下端は細く削り尖らせるものと思われる。68は端から下端に向かい厚さを減じるもので、下端を斜めに落としている。69は上下端を表裏から斜めに落として尖らせるもの。70は下端を三角形に加工し、表裏から斜めに落として尖らせるもの。71は経木折敷の残欠にも見えるが、下端を表裏から斜めに落として両刃にしている。72は上側かまぼこ状断面、下側は扁平に薄く削られ下端を斜めに落として尖らせている。73は角柱の下端を削り尖らせるもの。左側面に1箇所、刃物痕が残る。74は板折敷を転用したものか。板状の材の下端を表裏から斜めに落として尖らせている。裏面には刃物痕が残る。右側から下端角にかけては炭化している。75は下駄、76～80は草履芯である。75は連歯下駄で、左緒穴に木製の楔が打たれている。台部後方には径0.9cmの「●」状の焼印が7箇所押されている。81は櫛。棟と歯の間に切り込みの入らない作りである。82・83は刀子の柄であろう。83は径2mmの目釘穴が穿たれる。割り込み面から欠損面にかけては炭化している。84は機織り具・杼と思われる。85～87は何らの道具になるものかもしれない。85は角柱状の材の表面に斜めに刻みを入れるもの。刻み谷間の平坦部幅は下端で0.5cm、刻み上端は0.8cm程度か。表面に2箇所斜め方向の刃物痕が残っている。86は表裏に窓を持つ穴が、下端から穿たれた穴に貫通している。紐などを通して使ったものか。上下端は表裏から切り込みを入れて折り切っている。87は側面の丸い扁平な材の下端を表裏から挟んでV字状にしたもの。表面に斜め方向の刃物痕を1箇所確認。88は柾目に採った薄い材(経木?)を加工したもの。欠損部に沿って斜め方向の刃物痕が2条見られる。89は板目に採った材を加工したもの。88・89とも用途不明である。

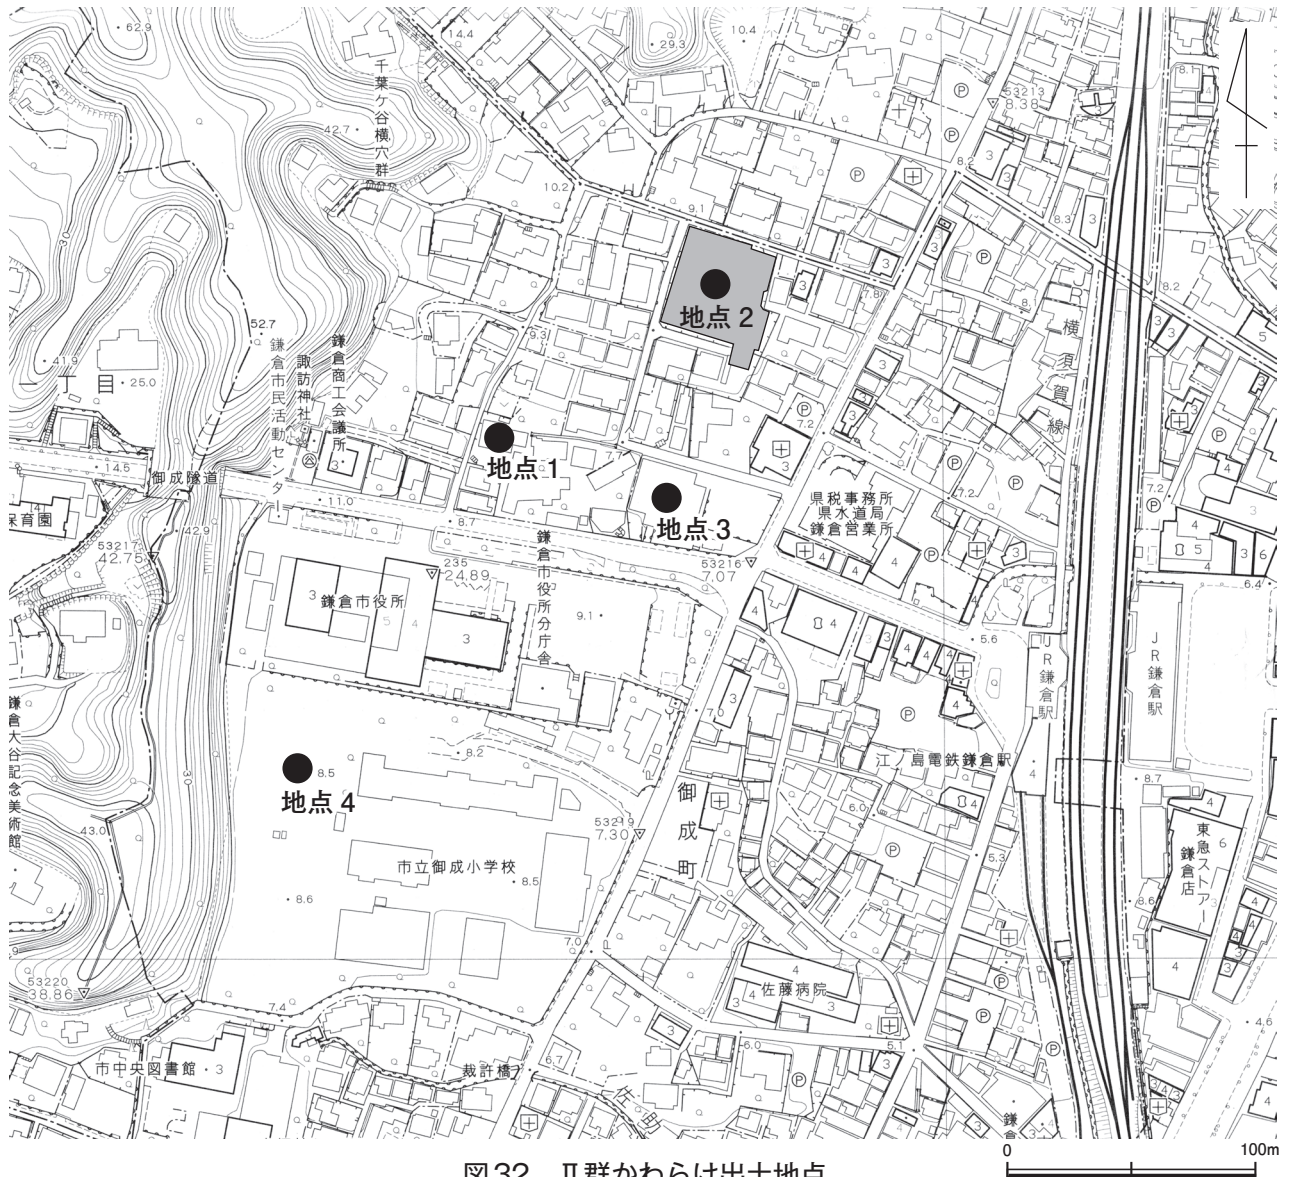
図32 II群かわらけ出土地点

今回の調査では発見されたかわらけの52.3%が本文中で「Ⅱ群」とした内外底面の調整が通常のものとは異なるロクロ成形のかわらけであった。本調査地で出土したものに近い特徴を持ったかわらけは、これまで今小路西遺跡内の(図32)の御成町200番2地点(以下地点1)・御成町171番1地点(以下地点2)で、まとまった量が出土している他、千葉地遺跡(地点3)の3面と4面、御成町625-3地点(地点4、御成小学校内)で少量報告されている。本調査地点を除く出土地はJR鎌倉駅の西方で、300m程の範囲

にかたまって位置している。本調査地周辺では本地から20m程しか離れていない山ノ内字瑞鹿山393番地点(図1-⑥)、山ノ内字瑞鹿山393番3地点(図1-⑤)の2カ所で発掘調査が行われているが「II群」と考えられるかわらけは出土していない。
