鎌倉市旧図書館耐震診断業務委託報告書と現況の差異の原因等  
調査報告書

平成31年1月

鎌倉市旧図書館耐震診断業務委託報告書に関する調査委員会

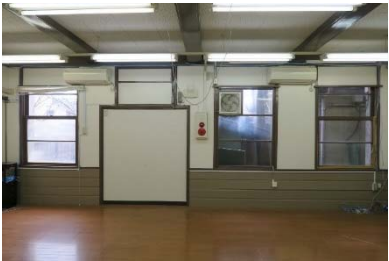
健全	部材の 1/3 程度の劣化により、必要面積に満たない
木製建具（23 箇所） ・再利用する予定の木製建具の多くは、分銅を用いた上げ下げ窓	健全	専門業者 4 者のうち 3 者から再利用不可との回答 1 者は費用と時間による（文化財修復レベルの技術力と準備が必要）との回答
外壁柱型（金物含む） ・東側（道路側）の外壁に意匠上の箱型の出っ張りが設けられており、その構成材	健全	金物は経年劣化により機能しない 各柱は小口部分等に劣化により補修・交換が必要
通気用木製開口（1 階天井裏）

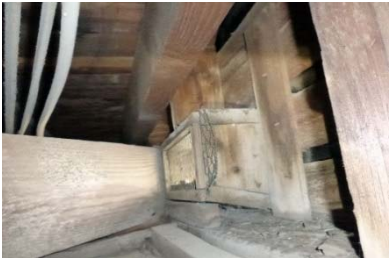
健全	8 個中 4 個は再利用可能であるが、既存仕様は雨水浸入のおそれがあることが判明（設計上の必要個数は 10 個）

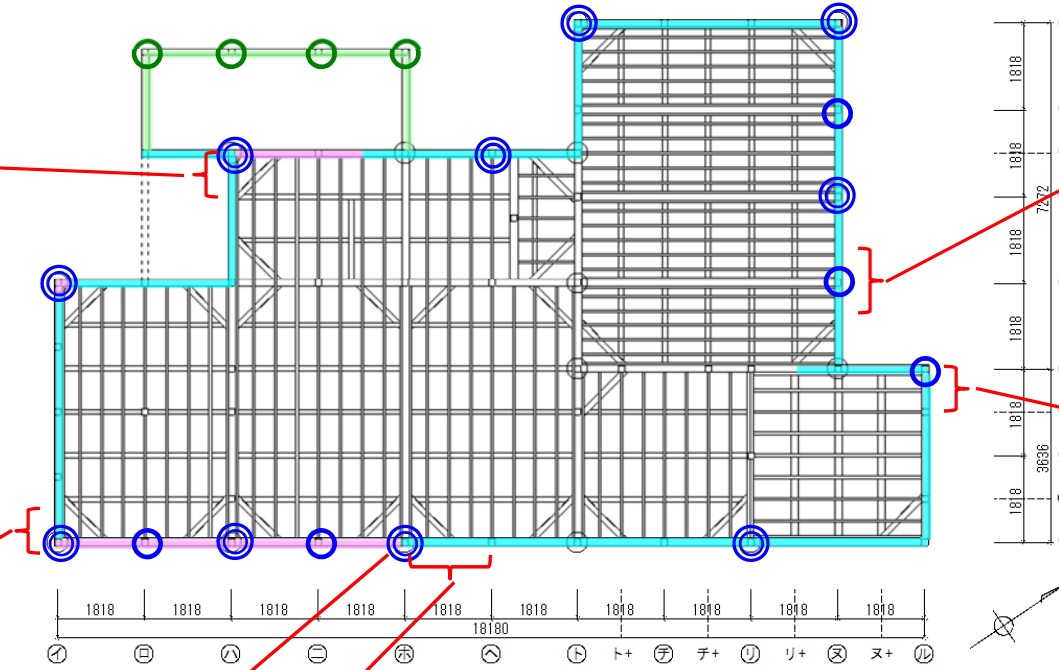
1階床伏図

図 10 に耐震診断報告書では劣化の指摘がされていないが、写真で木材の腐朽が疑われるものを示す。

- ・土台の内側から撮影した写真については、一見して腐朽していることが分かる箇所は、耐震診断報告書のとおりで、写真で新たに蟻道、蟻土と判別できるものはなかった。ただし、健全とされた部分の一部で、変色が著しい箇所、土台と基礎の境が腐朽していると疑われる写真があった。
- ・柱、胴差、梁などについては、目視できる部分が限られ、写真で判断できるものは少ないが、壁を一部破壊した箇所と、唯一外側から確認ができた増築建物との接続部分で、腐朽が疑われる写真があった。
- ・ただし、図 10 に示す範囲は、現況の劣化の範囲に比べると部分的であり、この部分が当時、全て耐震診断報告書に反映されていたとしても、差異を大幅に縮小するものではない。

※土台の下部に報告のあった西側と同じ劣化が見られる（取り合い部分の見込みが少ない）

※土台の下部に報告のあった東側と同じ劣化が見られる（取り合い部分の見込みが少ない）

※直接目視で腐朽が確認できた（平成 28 年 7 月）

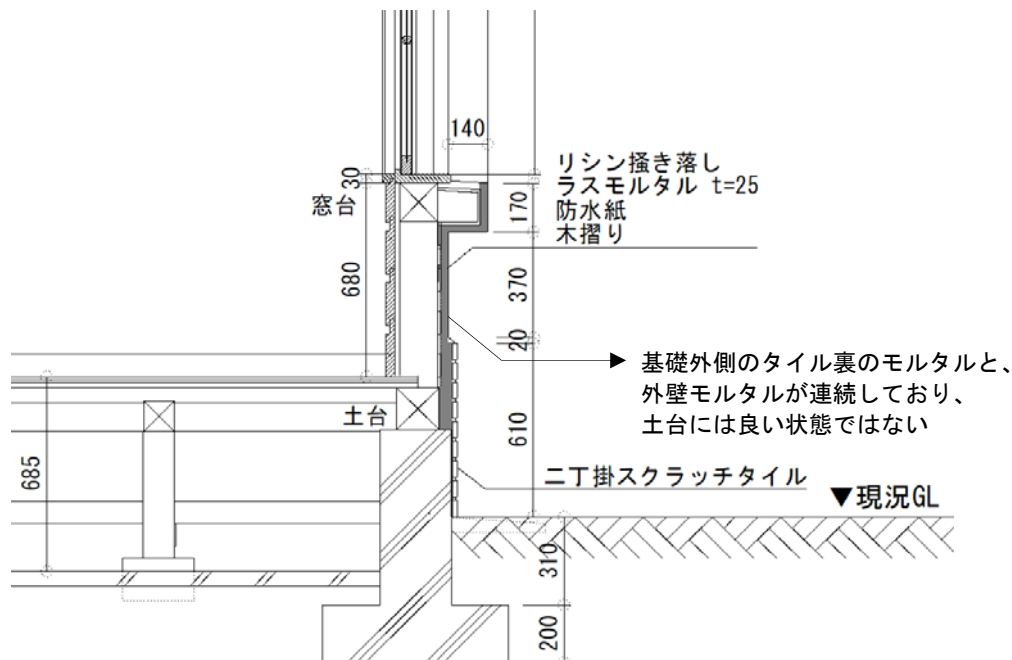
また、旧図書館の外壁は、モルタルリシン掻き落としで、一部を除き、基礎コンクリートの外側はスクラッチタイルで化粧されている。このスクラッチタイルは、土台の上側まで貼られ、その裏側には接着のためのモルタルがあるため、地面からモルタル面が連続していることになる。

モルタルはコンクリートに比べ地面からの水分を吸い上げやすいため、土台全周の外側が腐朽していることを考慮すると、外壁の劣化の他にも、構造的に土台が腐朽しやすい環境にあった可能性がある。

図11 旧図書館の外壁仕上げ（モルタルリシン掻き落とし・タイル貼り）

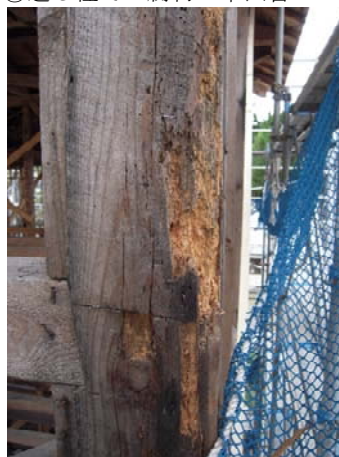
- ・ 目視・打診で劣化が確認できる範囲については、5月の報告内容と同様であった。
- ・ 木材劣化の原因として、「外壁の劣化等により湿潤な状態が続いたことによる腐朽」、「蟻害」、「甲虫害」と疑われる痕跡が確認された。
- ・ 腐朽については、木材の変色も含め、劣化が見られる箇所全体で見られた。
- ・ 蟻害については、トイレ及び玄関の周囲の土台と接する柱等の一部に疑わしい箇所が確認でき、蟻道については、建物南側、東側の土台の外側に疑わしい箇所が確認できた。
- ・ 通し柱の上部や桁の劣化部分では、1～2mm程度の小さい穴と粉状の木屑があり、甲虫害と考えられ、表層部分が劣化していた。
- ・ 今後の設計変更で劣化の詳細な確認及び対策の検討が必要ではあるが、劣化の主たる原因は腐朽で、柱の上部・桁等の劣化は甲虫害で、蟻害は部分的である可能性がある。

③通し柱での腐朽・甲虫害

- ① 水分湿潤による腐朽：変色・ひび割れ
- ② 蟻害と疑われる痕跡：  
年輪の堅い部分が残っている
- ③ 甲虫害と疑われる痕跡：  
表面に小さい穴、表面下に粉状の木屑
