佐助川における河川の維持管理作業等の報告

鎌倉自主探鳥会グループ

佐助川における河川の状態と動植物のチェック

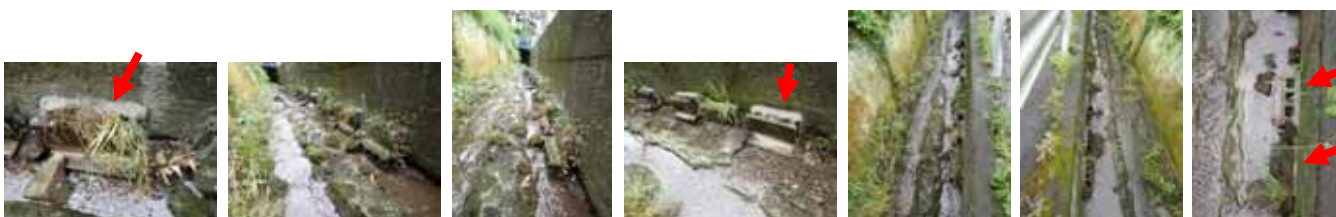
1995年の設置時に使用したモルタルが、経年劣化したためと思われますが、むしろ30年近くも、長持ちするとは予想外でした。（当時の資料を参考に添付）

復旧作業後 ブロック上部に植栽

ブロック上部に植栽 復旧後

ただし、重量ブロック2個が、下流に流されてしまった様で見つからなかったため、10箇所の内、1箇所だけ、ブロックが欠けている箇所が残りました。
