鎌倉の元禄・大正関東地震の被災記録から

―被害状況の比較検討―

浪川 幹夫

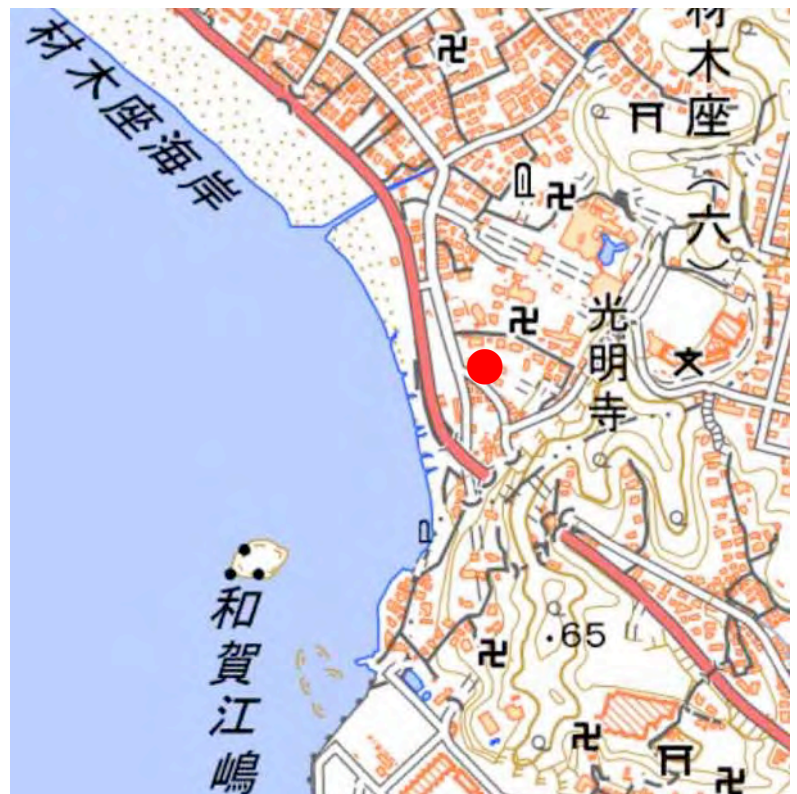
図2 内藤家「浜屋敷」推定位置図 (●が推定地)

このことは、嘉永三年（一八五〇）同寺蔵『光明寺境内図』からも窺える（図1）。同図に示された「内藤家霊屋」（現内藤家墓地内。海拔七・八m）の西に、青地を境にして一段低く表現した「霊屋附畑」があつて、さらにその西側の海岸との間には百姓持ちの耕作地が南北に連なつて配されている。同図の「内藤家霊屋」と「霊屋附畑」の記からすれば、図示されたこの畑のほか、海岸近くの耕作地が同家「浜屋敷」の跡地であつたとしても矛盾はない。その跡地の推定位置は図2のとおりで、現海拔高は五〜六mである。

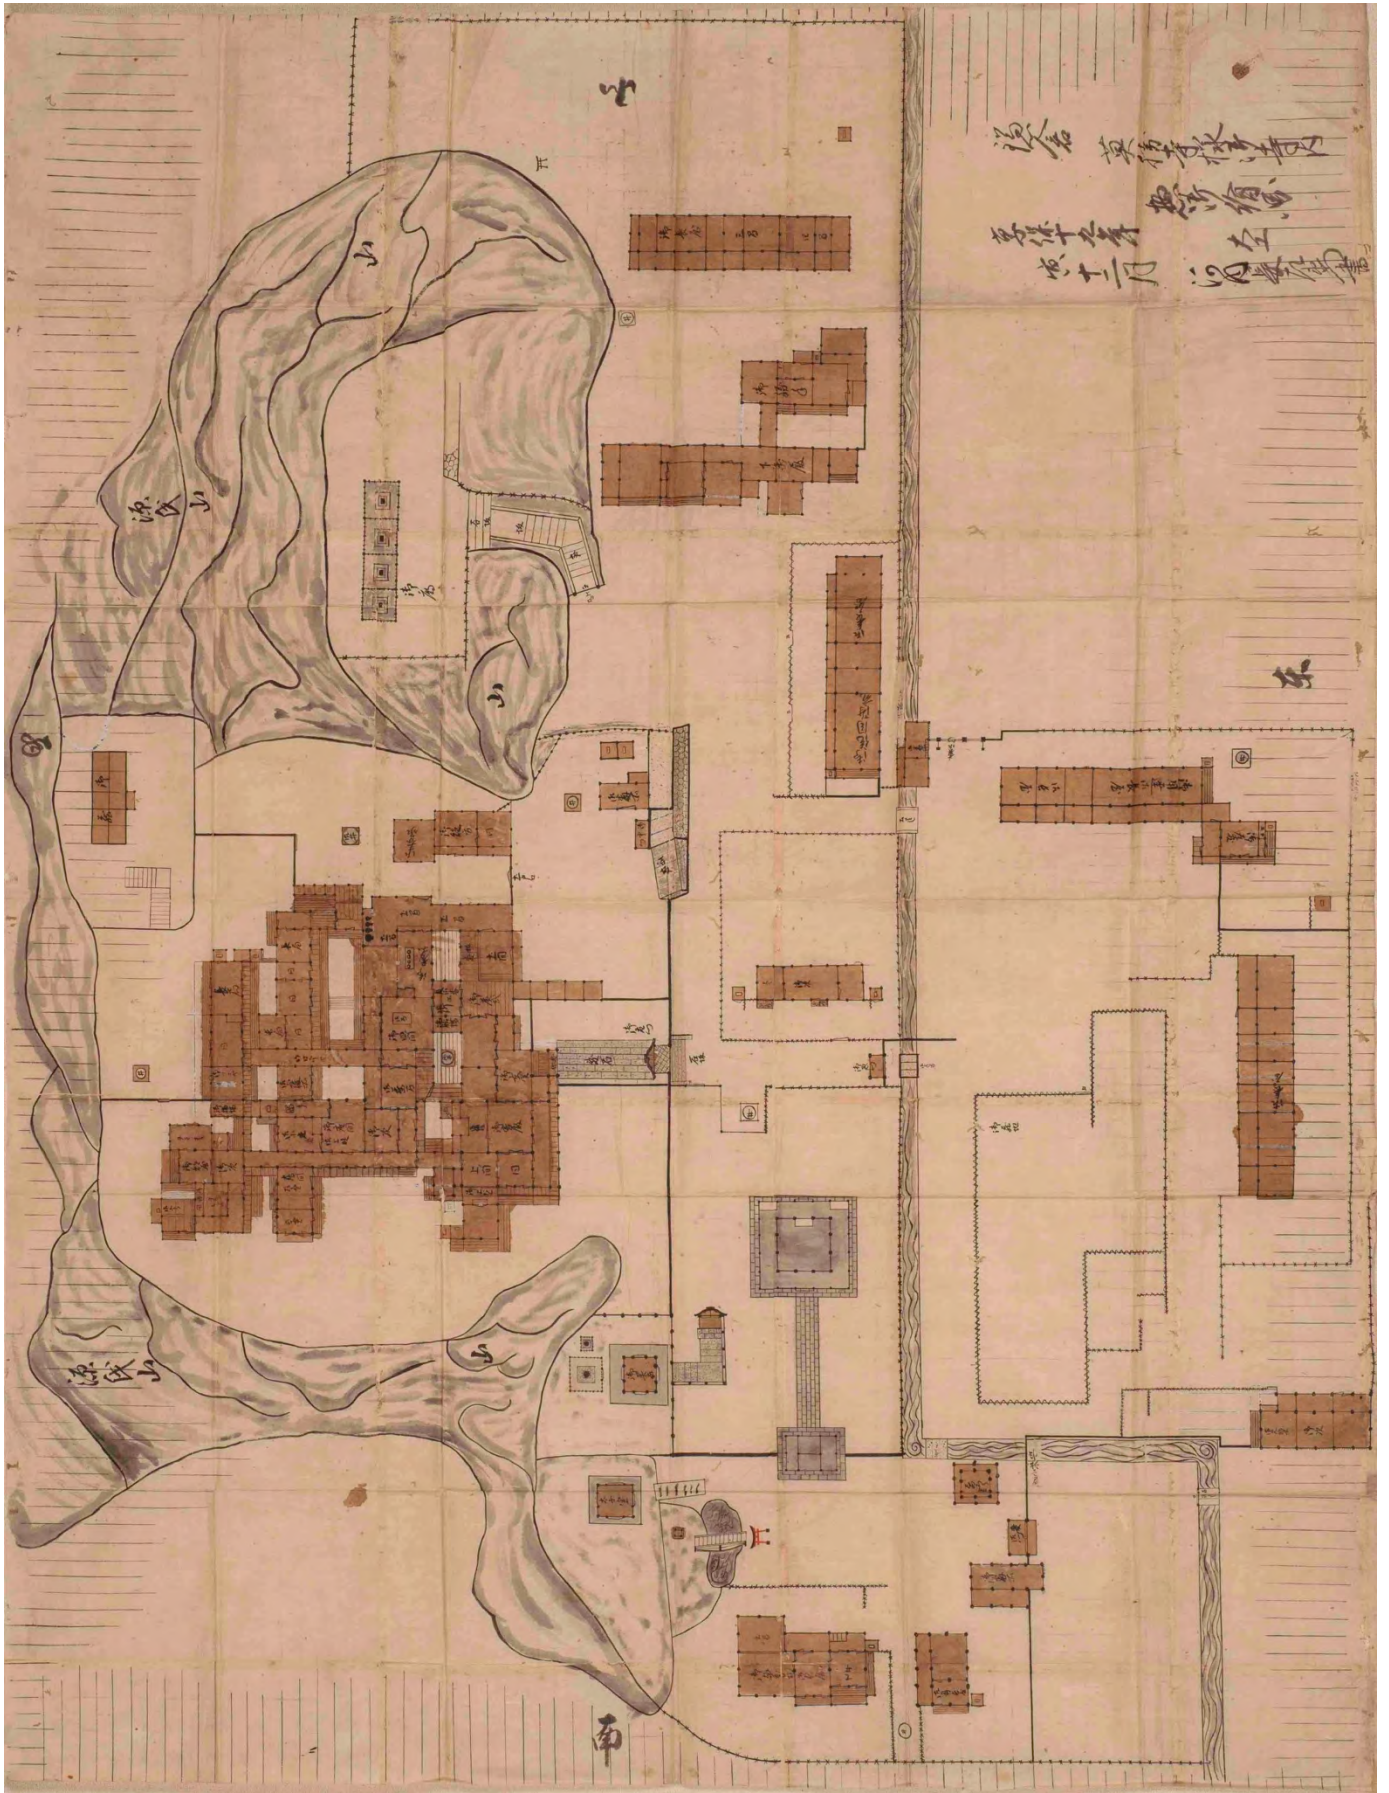
图 4 鎌倉英勝寺様御寺内惣御絵図 享保 19 年 (1734) 12 月 個人 (市指定文化財)

る」としているが、『新編鎌倉志』掲載図と、享保十九年（一七三四）十二月に「大工 河内長左衛門」が描いた『鎌倉英勝寺様御寺内惣御絵図』（個人蔵・市指定文化財〔図4〕）には、その名の建物はみられない。⁽²³⁾
