鎌倉市名越中継施設整備発注支援等業務委託 (アスベスト調査業務)

報告書

令和6年3月 中外テクノス株式会社

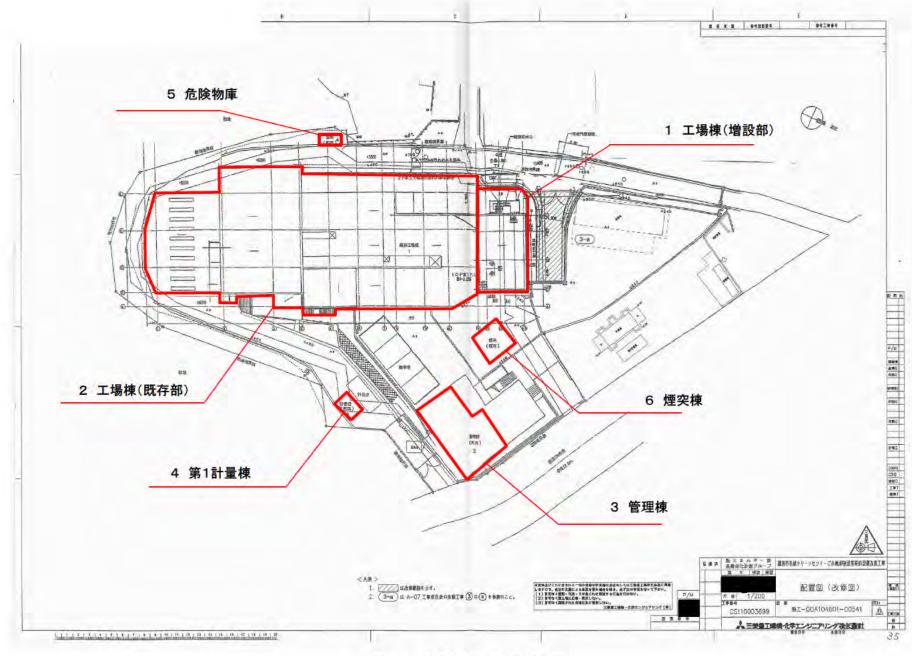
図 1-1 調査対象施設の配置図

調査対象施設の概要を表 1-2 に、配置図を図 1-1 に示す。

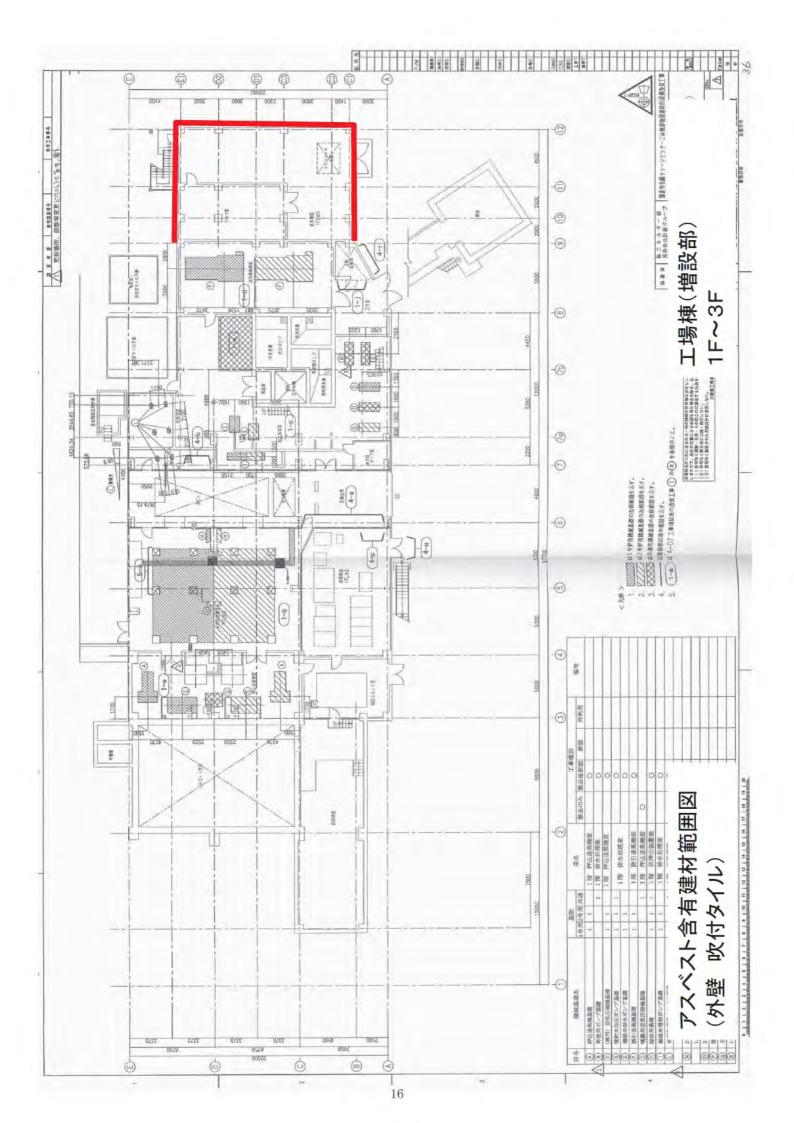
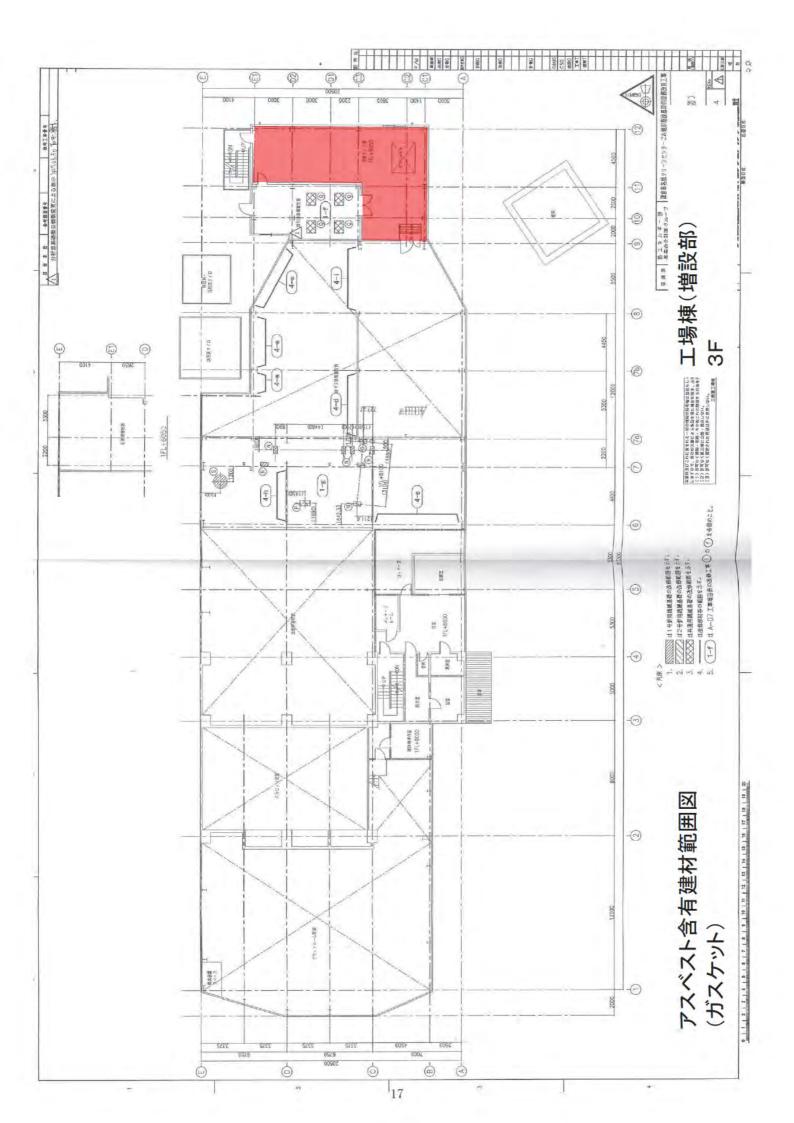
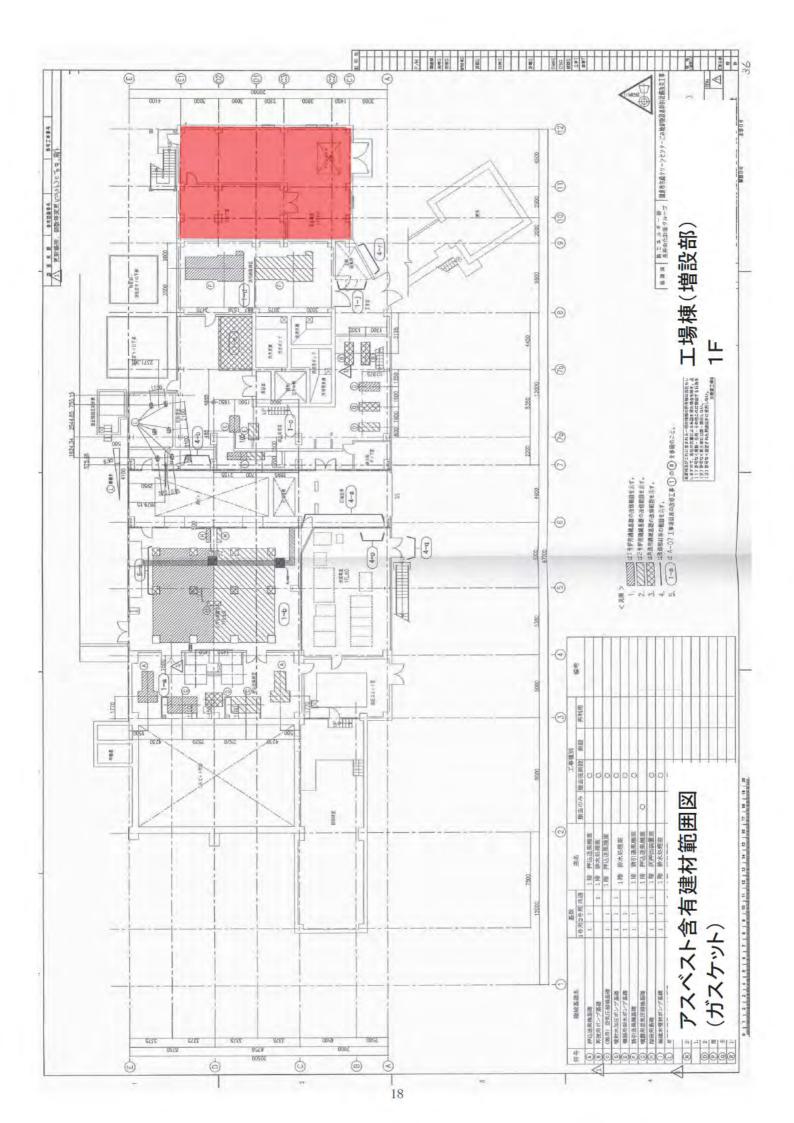
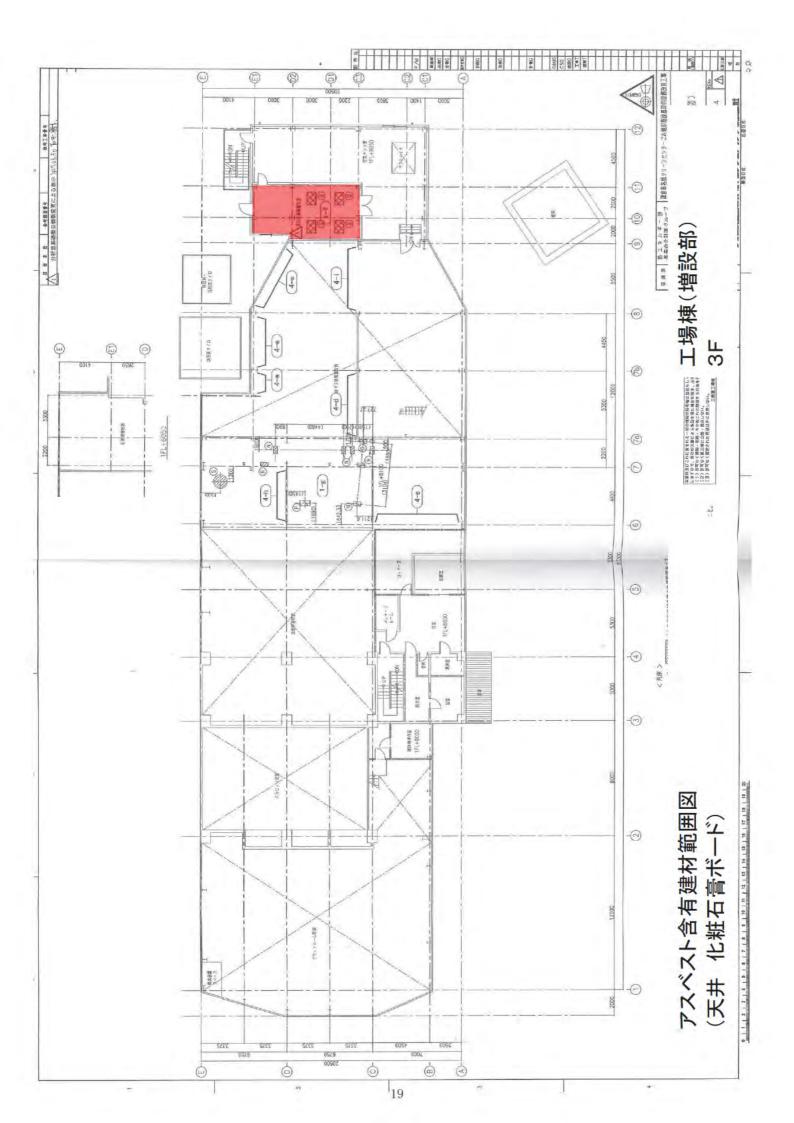
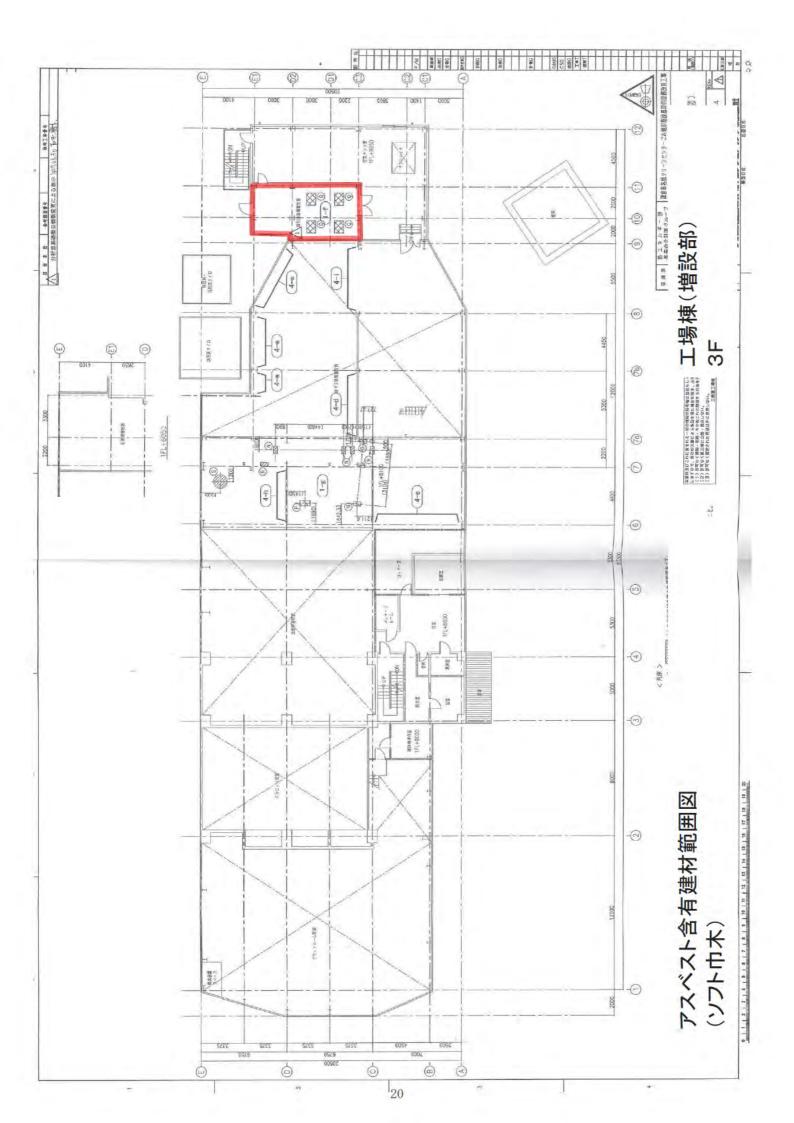
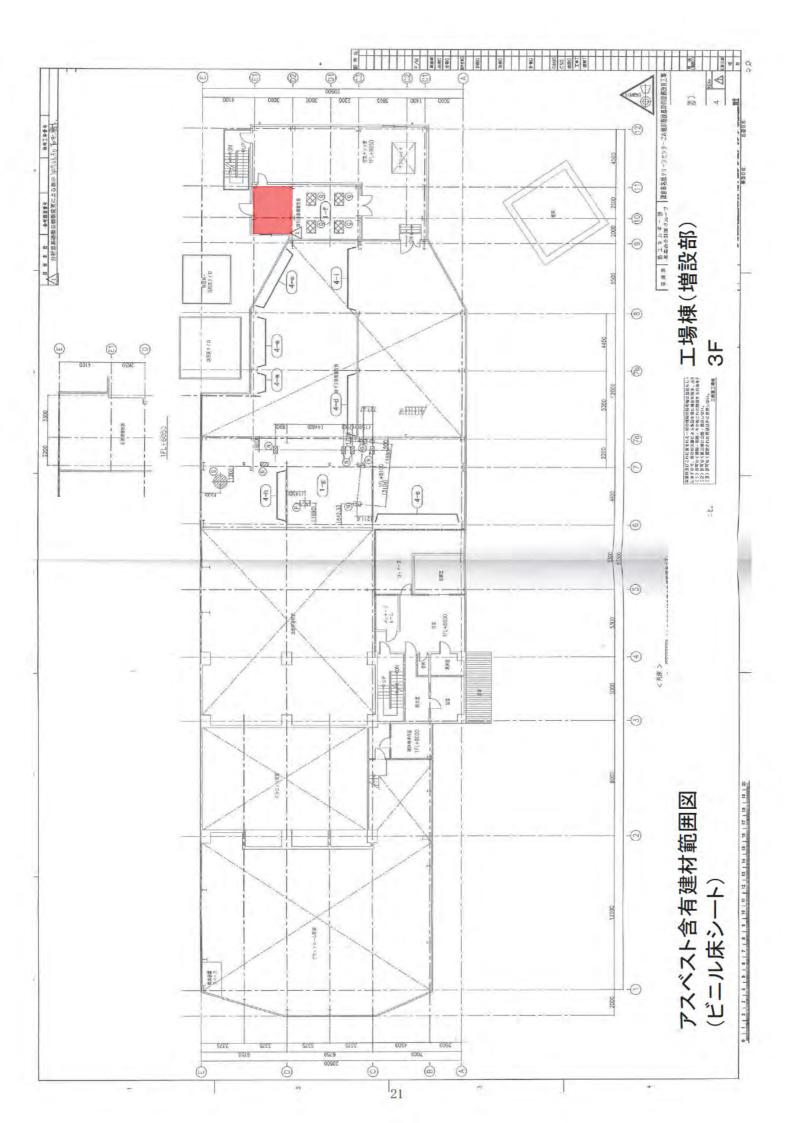
別添2「アスベスト含有建材範囲図」

(赤色で示す)

分析調査による建材のアスベスト含有及びみなしアスベスト含有の判定結果を表 2-2 に示す。 また、アスベスト含有と判定した建材(みなし含有含む)の使用面積等を表 2-3 に、使用範囲を 別添 2 「アスベスト含有建材範囲図」に示す。

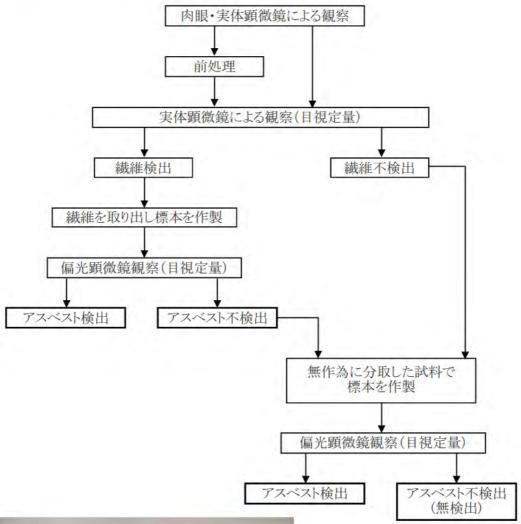
アスベスト分析フロー

試料を肉眼及び実体顕微鏡により予備観察を行う。試料から繊維または素材を取り出し、PLM(偏光顕微鏡)による光学顕微鏡分析を行い、アスベスト検出、不検出を確認する。 (伸長の符号、消光角、分散色、多色性、繊維の形状からアスベスト検出、不検出を確認する。)

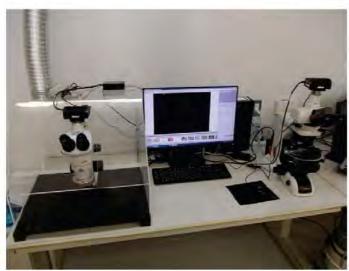
使用機器;位相差偏光顕微鏡

メーカー名;ニコン

型式;ECLIPSE LV100
