# 鎌倉の埋蔵文化財12

平成19年度発掘調査の概要

平成21年3月  
鎌倉市教育委員会

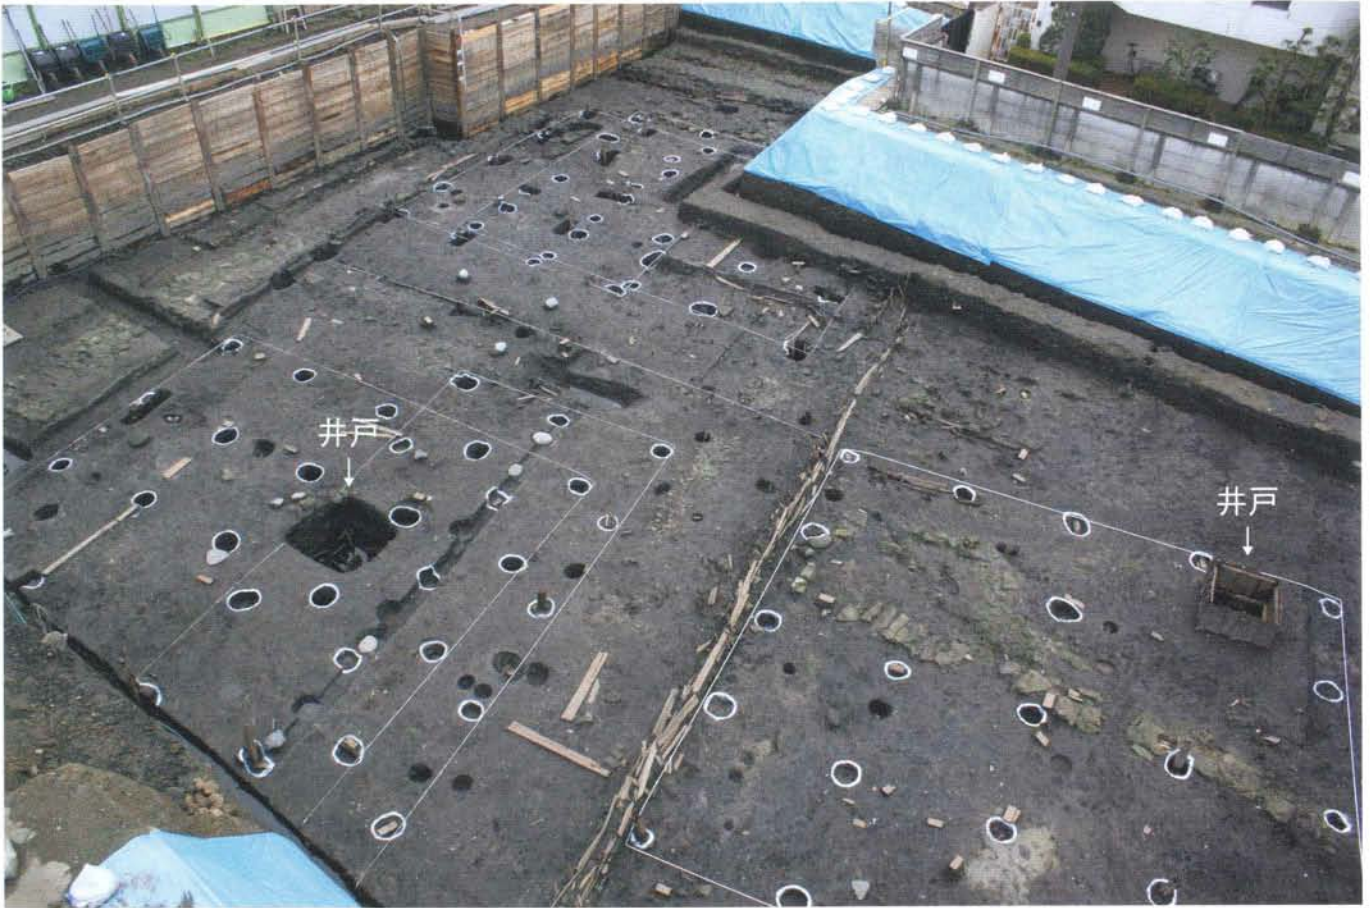
写真2 掘立柱建物跡と井戸跡（白丸が柱の穴、白四角が建物の範囲）

発掘調査によって鎌倉時代中頃から南北朝時代の大規模な武家屋敷が発見されました。鎌倉時代中後期の武家屋敷では、道路や溝、塀で区画された屋敷地の中に大規模な掘立柱建物が建ち並んでいたことが判明し、立派な木柱の井戸も見つかっています（写真2・3）。また多種多様の遺物が発見され、地下水位が高かったため多くの漆器も良好な状態で出土しています（写真4・5・16）。

In the excavation, a large residence dated from middle Kamakura to Nanboku-chou period was found. A road, a ditch, and a large remain of shacks supported by pillars without foundation were found in the site of the residence; they belong to mid- or late Kamakura period (Plates. 2, 3). Various artifacts were discovered in good condition (Plates. 4, 5, 16). The surround area was called "Amanawa" and it is assumed that the residence of Adachi clan, a Kamakura Gokenin who served Shogun, had been situated in this area. Therefore, the remains of a residence discovered in the present excavation is likely to have belonged to Adachi clan.

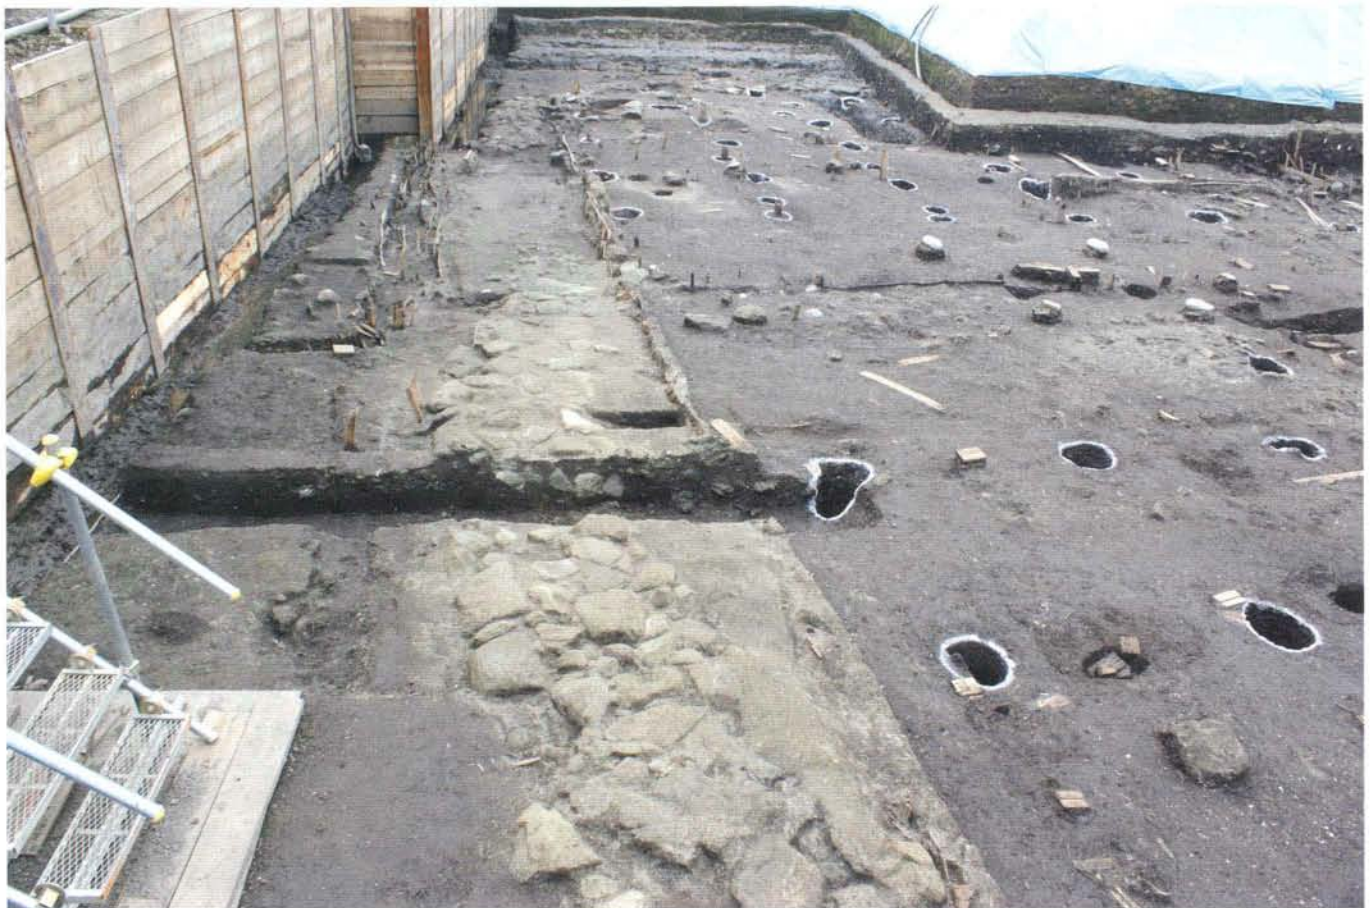
写真3 道路と道路側溝

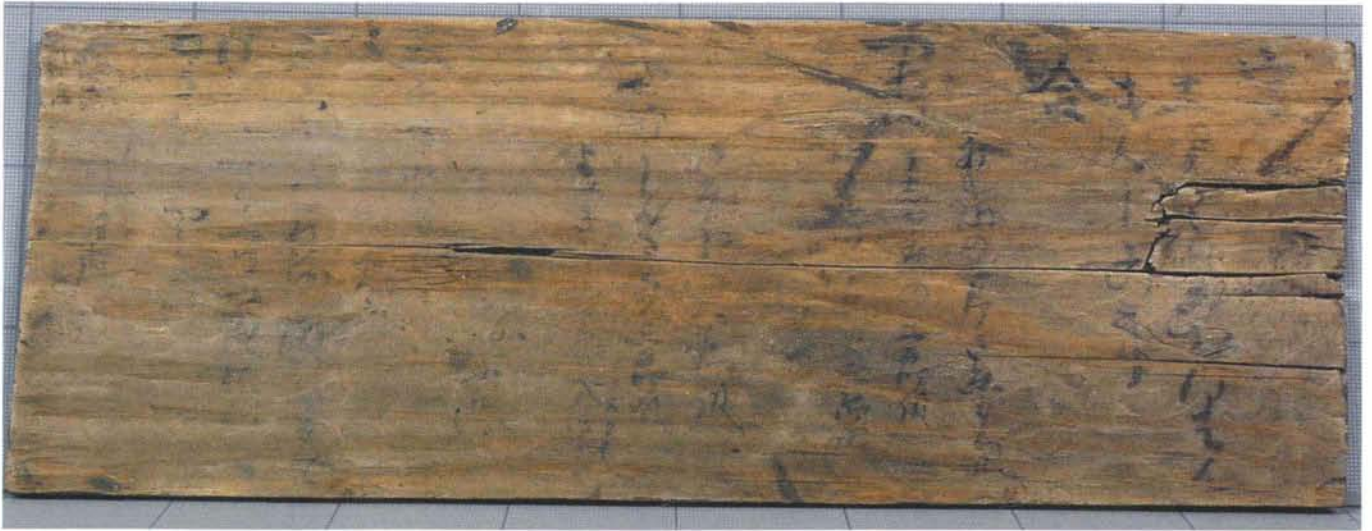
写真6 墨書木札写真（上）と赤外線写真（下）

この調査地点の鎌倉時代中後期の地層からは、長さ約40cmで幅約15cmの板が出土しました。この板を洗浄したところ、文字らしき墨書が見つかったため、<sup>せきがいせんしやうしやそうち</sup>赤外線照射装置を用いて文字の解読を行いました。その結果、その板には9名の人名と、文永二年（1265年）という年号が記されていることが判明しました。平成20年8月に行われた第18回鎌倉市遺跡調査・研究発表会で専門家による研究検討が行われ、墨書の内容は“3人ずつ3交代で一日中警備をなさい”であったと解釈されています。何を警護するかについては、判読が困難で、現在まで議論がなされています。人名はあき満（<sup>あきま</sup>飽間）、う志を堂（<sup>うしおだ</sup>潮田）、か勢（<sup>かせ</sup>加勢）など、『吾妻鏡』に記されている人物も散見されます。

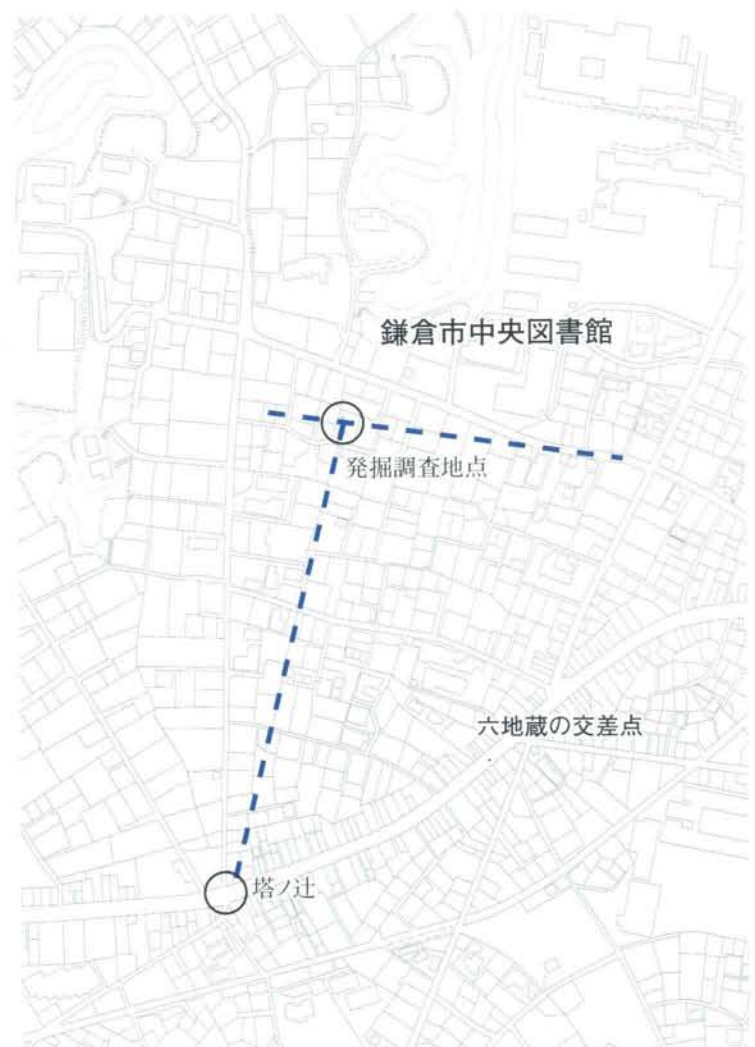
図3 道路延長推定図  
Fig.3 Presumption Figure

道路は“土丹”<sup>どたん</sup>と呼ばれる泥岩を突き固めて造られており、少なくとも3時期の改修が確認されました。発見された道路はいずれも鎌倉時代後期のものですが、その下層でも同様の“土丹”の堆積が確認されているので、さらに古い時代から同じ場所に道路が造られていた可能性があります。この道路を延長すると、東方向は現在の御成中学校入口の交差点、南方向は“塔ノ辻”<sup>とうのつじ</sup>の交差点と推測されます (図3)。

It became clear the road had been repaired three times in the past. All parts of the roads are dated to late Kamakura period. Stretching the road further, it is assumed to reach the present crossing in front of the entrance of Onari junior high school to the east, and the crossing at "Tou-no-tsuji" to the south (Fig. 3).

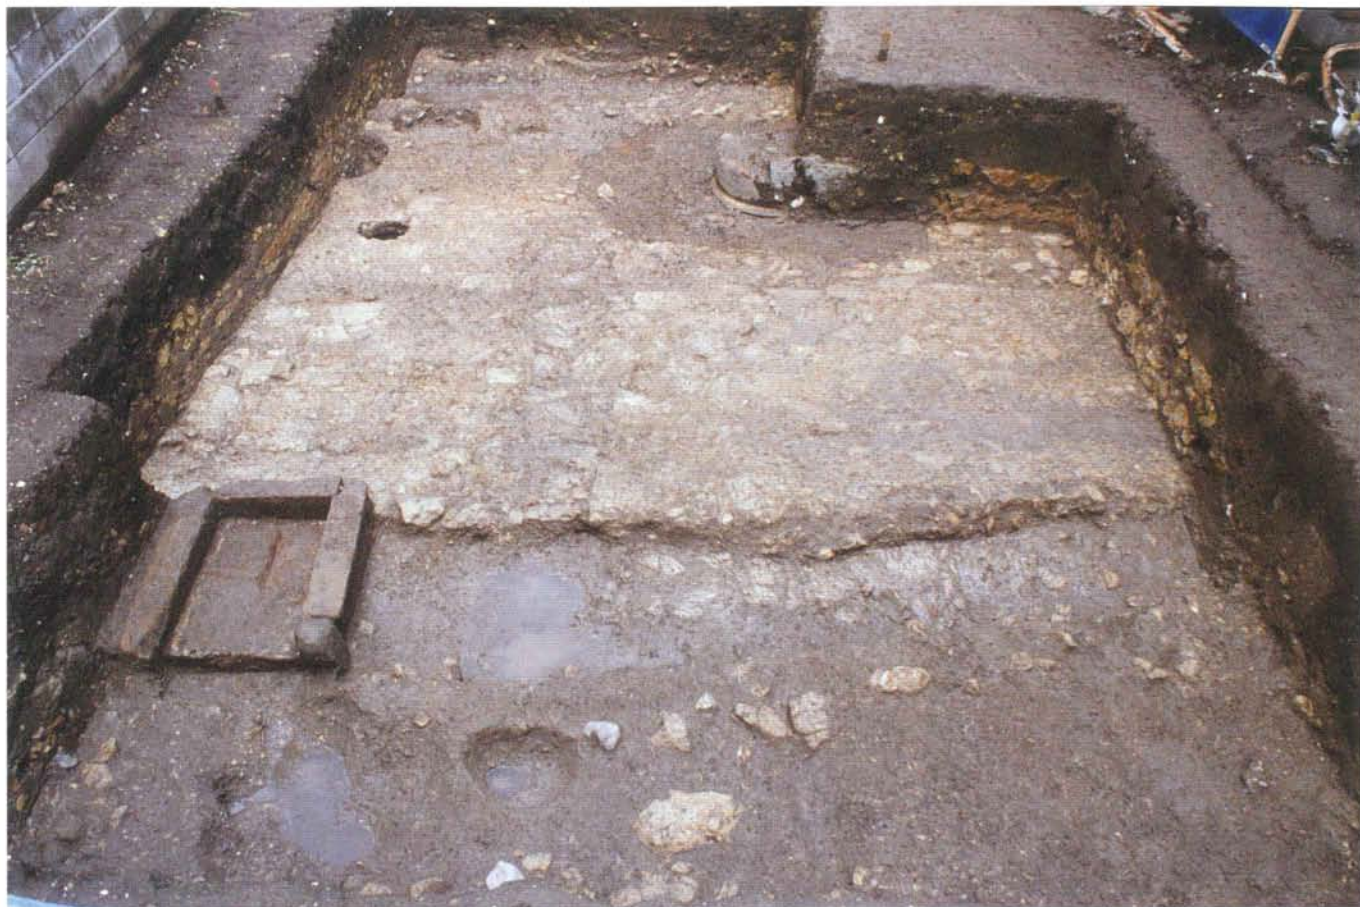
写真8 発見された東西道路（北区全景写真）

本調査地点は鎌倉市中央図書館の南西約100mにあります。本地点の発掘調査では鎌倉時代後期の道路が発見されました。道路部分は約5.4mと幅の広い東西道路と、約2.3mの幅の狭い南北道路が丁字状に交差します。鎌倉市街地では時折、鎌倉時代から南北朝時代の道路が発見されることがありますが、交差点が発見されることは稀で、鎌倉時代の町割りがどのようになされていたかを考える上で、重要な資料といえます (図2、写真8・9)。

This excavated area is located at about 100m southeast from Kamakura city central library. In the area, a road dated to late Kamakura period was found. This road consists of one wider road running east to west, about 5.4 m in width, and the other narrower one running south to north, about 2.3 m in width. And these roads cross in T-shape (Fig. 2, Plates. 8, 9).

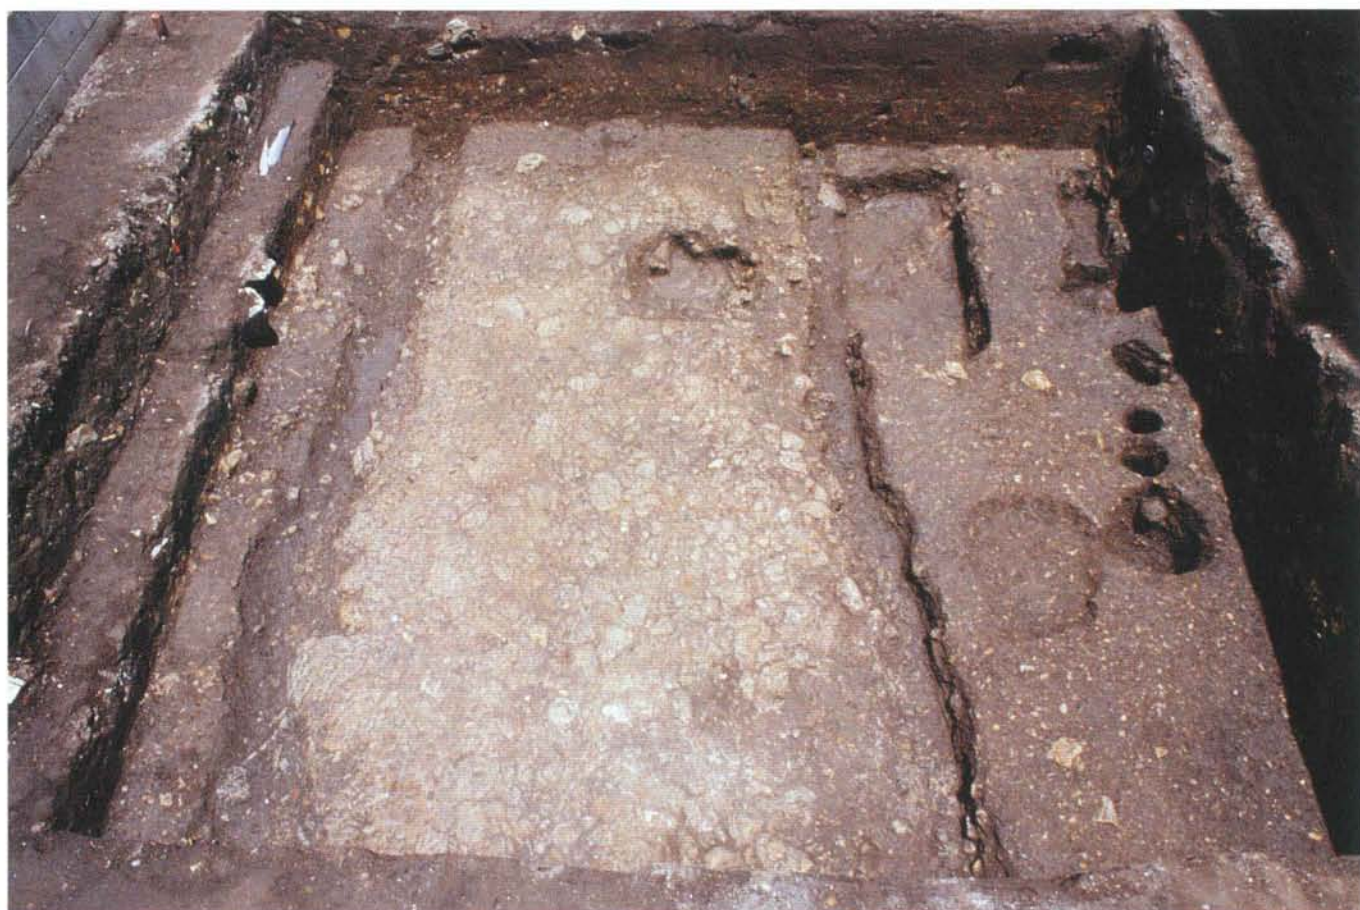
写真9 発見された南北道路（南区全景写真）

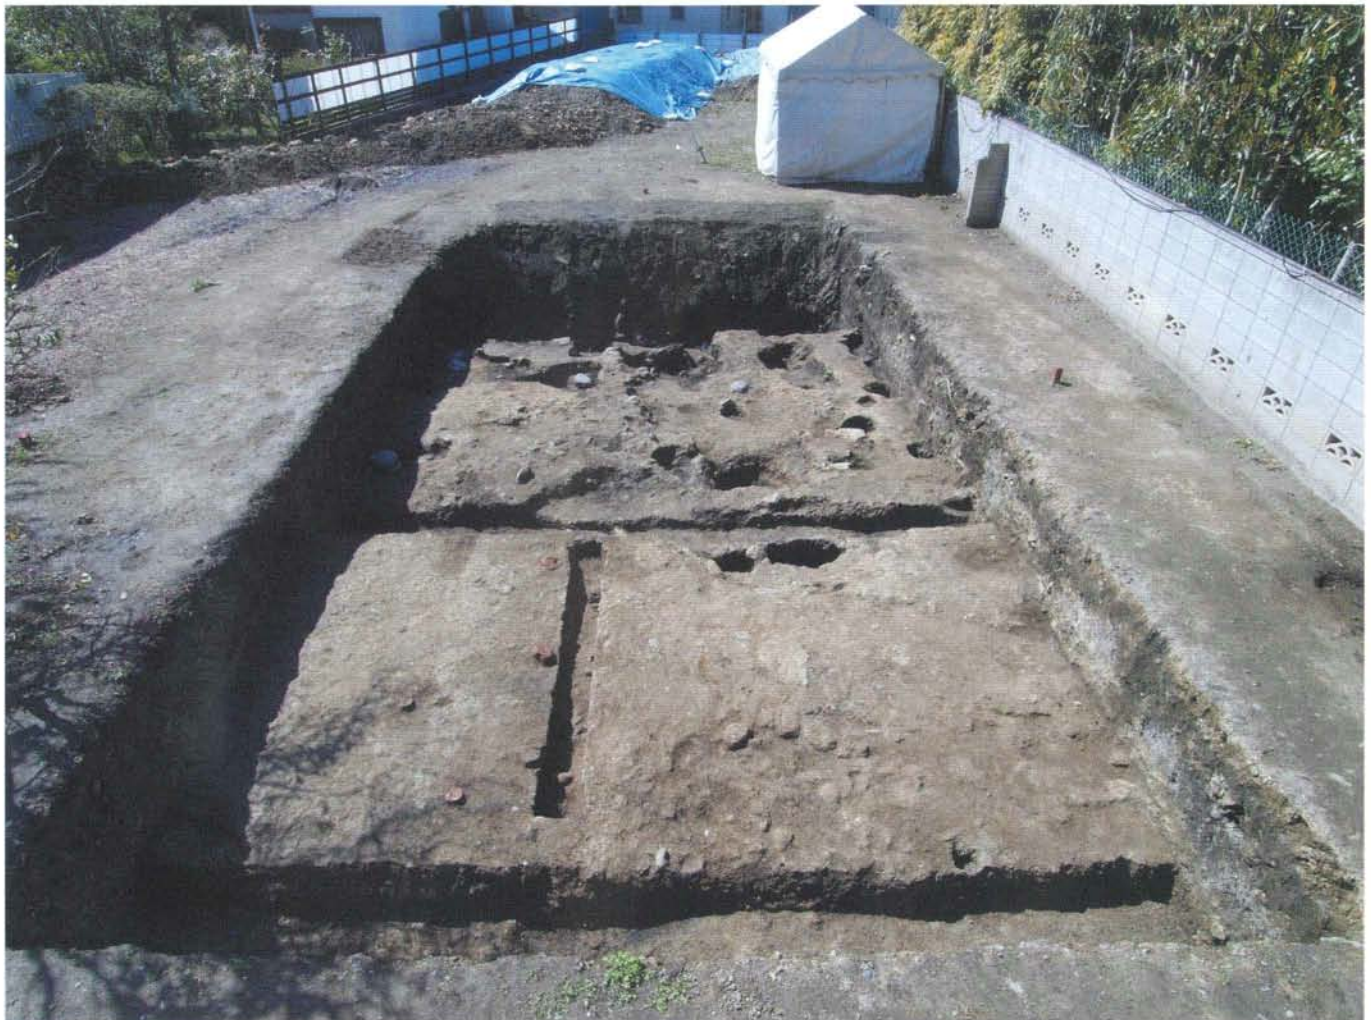
写真10 発掘調査区全景(手前が道路遺構)

調査地点は、荏柄天神社参道の西側隣接地に所在します。発掘調査では5時期の生活面が発見され、鎌倉時代初頭から南北朝時代ごろまでの様相が明らかになりました。なかでも調査区の東側、荏柄天神社参道に近接する部分で道路が発見されたことが注目されます(写真10)。

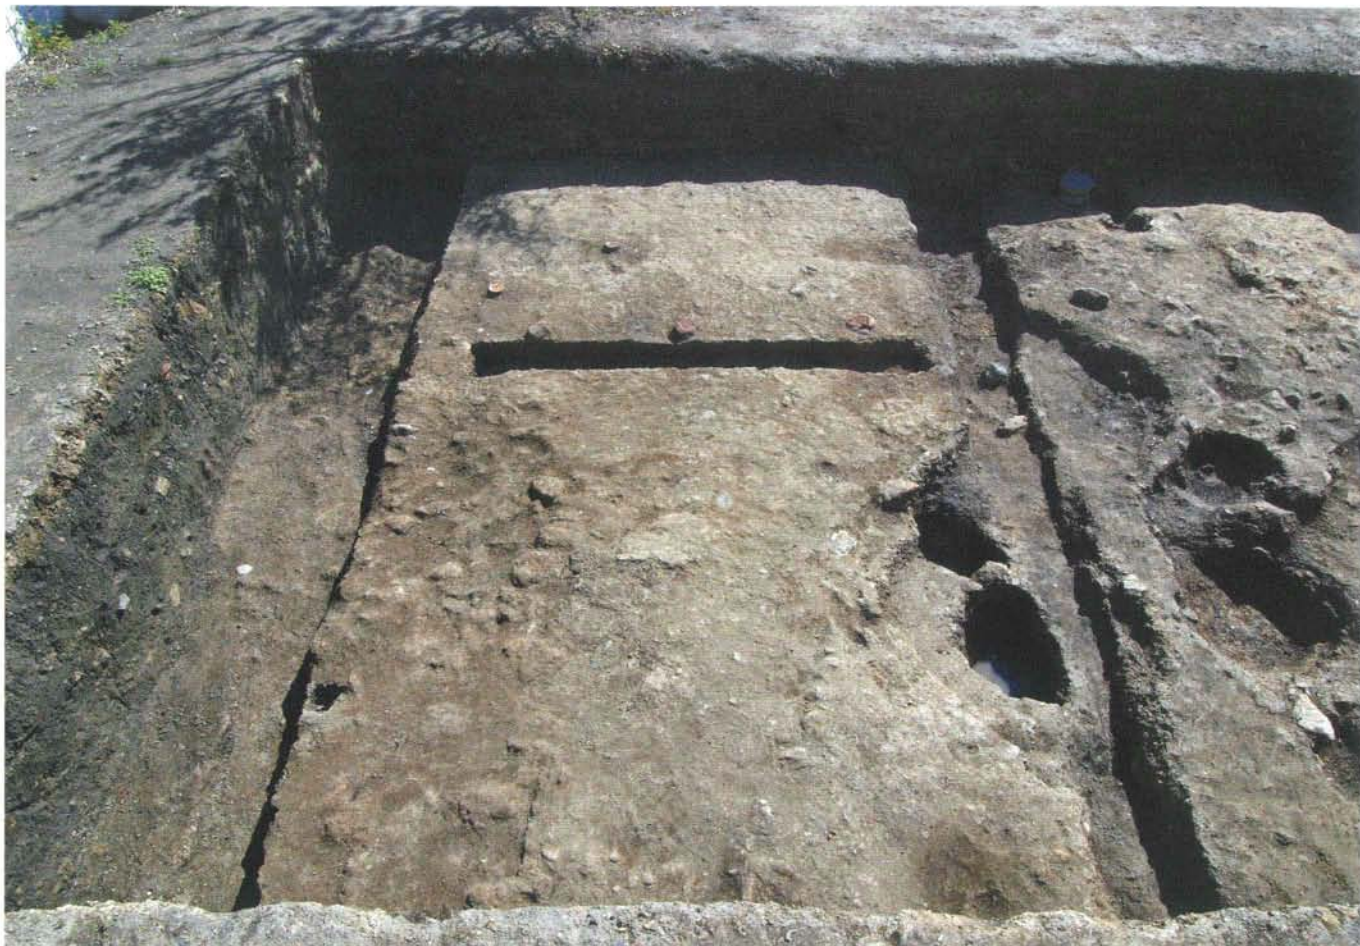
写真11 発見された道路—荏柄天神社へ向かう参道  
 Plate.11 The road were discovered

この道路は、2～8ページで紹介した今小路西遺跡と同様に“土丹”を丹念に突き固めて構築されていて、何度も改修された様子が窺えます。道路は幅約3mで長さは約6mが発見され、さらに調査区の南北へ延長するものです。以前に、この調査区の南北の2地点で同様の遺構が発見されていましたが、今回の調査でそれらと繋がるのが有力となり、この道路は荏柄天神社へと続く参道であると推定できました。時代は鎌倉時代中頃から南北朝時代ごろと推測され、当時の荏柄天神社参道は現在のものよりも西側にあったことが判明しました(写真11)。

The road uncovered measures ca. 3 m width and ca. 6 m length. It is assumed the road was used as an approach to the shrine. This road could be dated from middle Kamakura to Nanboku-chou period. It became clear the approach to the shrine was located further west than today.

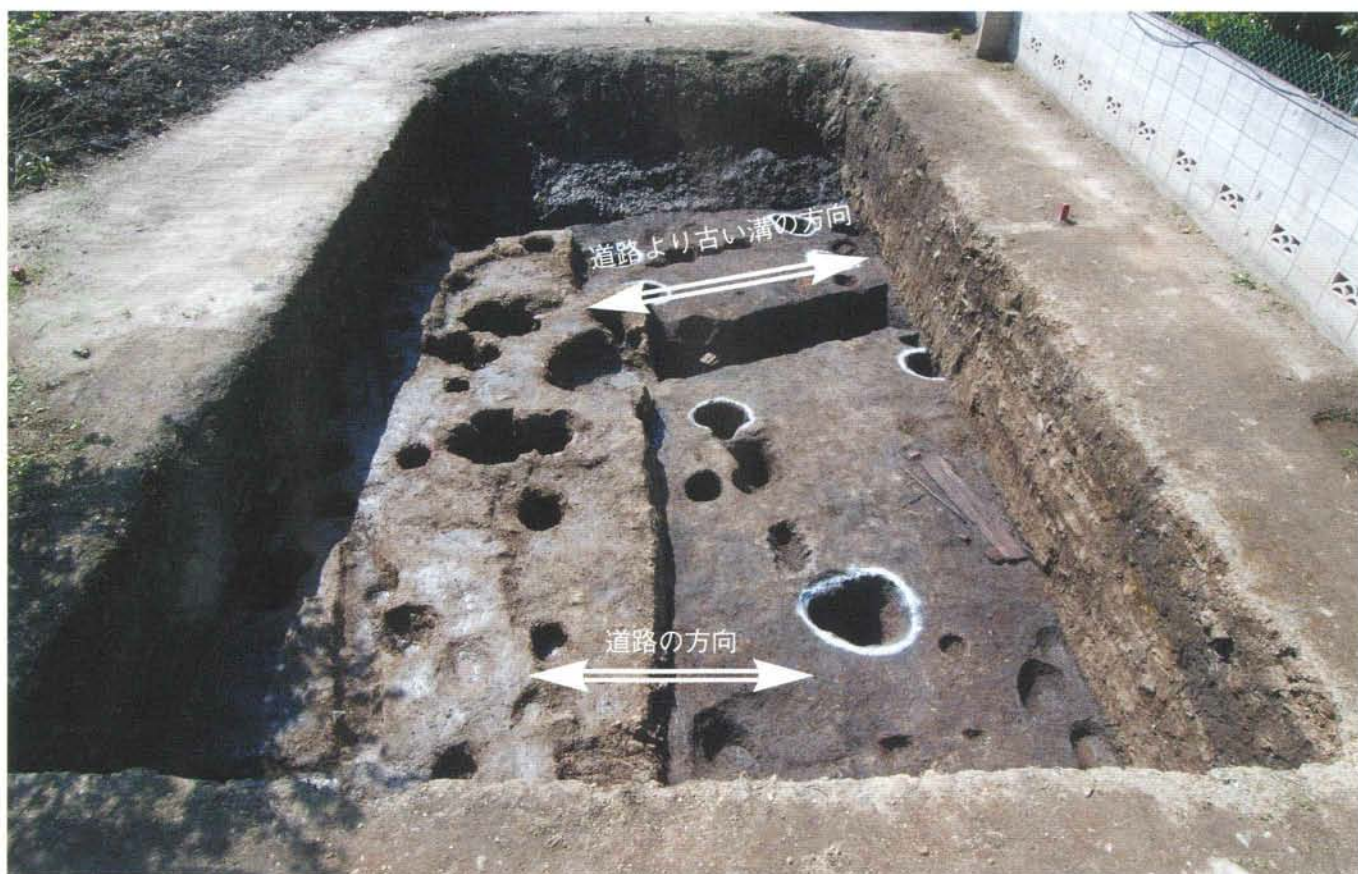
写真12 荏柄天神社参道とそれ以前の溝  
 Plate.12 The road and the groove were older than that

さらにそれより古い、鎌倉時代初期の地層からは、その参道とは違う方向の溝が発見されました(写真12)。鎌倉時代中頃の荏柄天神社の参道の整備に伴って、この地域の区画の方向性が変更されたことが分かります。現在でも荏柄天神社参道の南部分では、参道に沿った区画割りになっています。

Moreover, a ditch that was not parallel with the sacred approach was found in the earlier layer dated to early Kamakura period. It has become clear the direction of division of the area was changed in middle Kamakura period when the approach to Egaraten shrine was repaired (Plate 12).

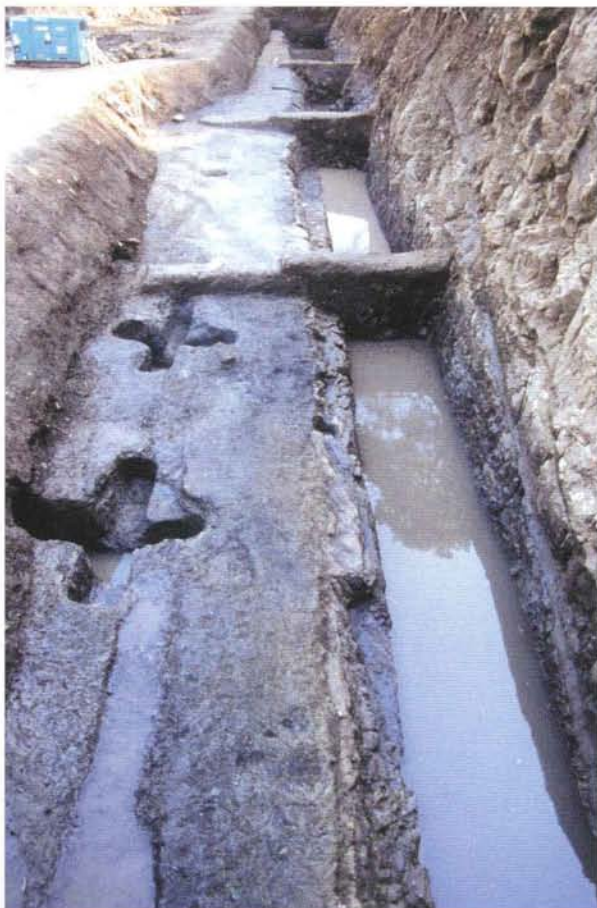
写真14 発見された溝

溝は幅約2m、深さ約1.5mと大きく、堂の裏にある丘陵裾を直線的にめぐっています。丘陵側の壁は削った岩盤が上方までまっすぐに立ちあがり、大規模な工事であったことが想像できます（写真13・14）。この溝は、永福寺の大修理が行われた寛元・宝治年間（1243～1248年）に開削されたと考えられ、その後大きく3回の造り替えが行われていたようです。溝の肩に沿って並ぶ柱穴からは、目隠しの扉があったこともわかっています。
