④ 平成26年度 北鎌倉トンネル点検

3. 総合所見

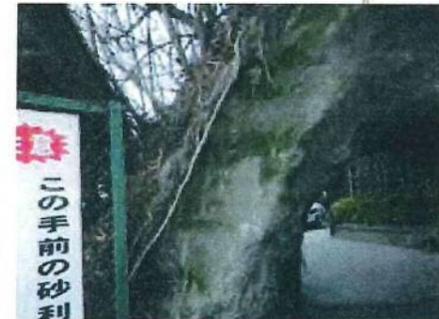
④北鎌倉トンネル坑口左肩部

鎌倉側坑口左肩部にはく落(土砂の剥がれ落ち)が確認される。

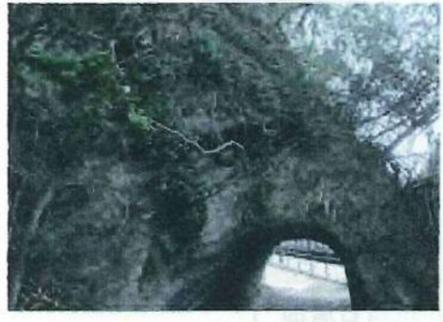
⑱大船側トンネル坑口上部地山状況 1

大船側坑口上部にはく落(土砂の剥がれ落ち)が確認される。

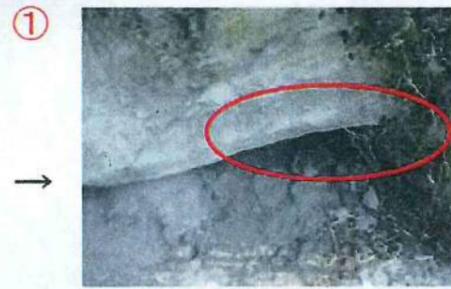
① 土砂の崩れの進行が上部に確認される。

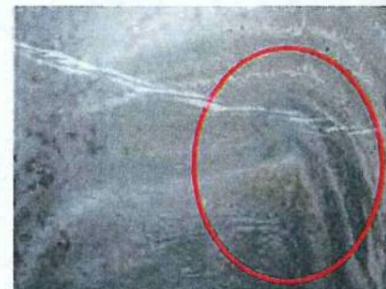
② ひび割れの進行が確認される。

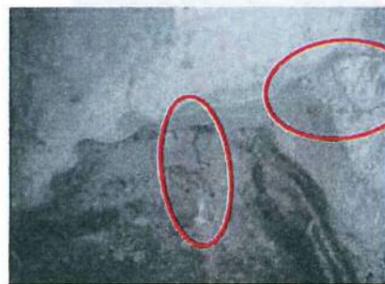
③ トンネル内部の剥落、ひび割れ進行が確認される。

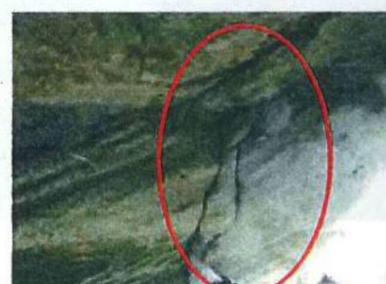
④ 剥落が確認される。
